# Asbestinventarisatierapport

Onderzoeksadressen : “De Vier Vierkanten”, Alkmaar

Projectnummer (versie) : AF-230707 (versie 2)

Rapportage datum : 11 oktober 2023 (wettelijke vervaldatum is 3 jaar na rapportagedatum)

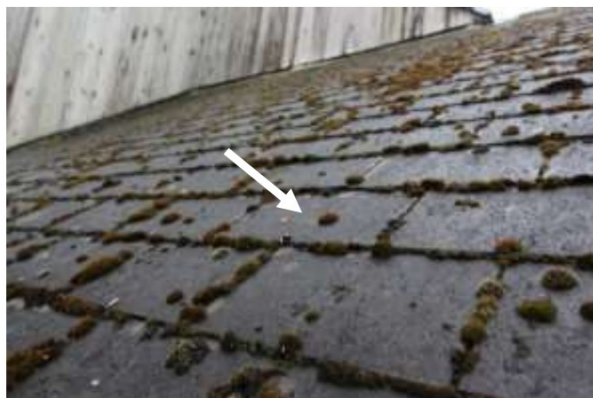
| Toepassing | Daklei | | |
| Laboratoriumanalyse(s) | 10-15% Chrysotiel | - | - |
| Beschadiging | Licht beschadigd | | |
| Verwerking | Ernstig verweerd | | |
| SMART Risicoklasse | RK 2 (openlucht): Gecertificeerde asbestverwijdering wettelijk voorgeschreven | | |

Daklei, dak, hellende delen

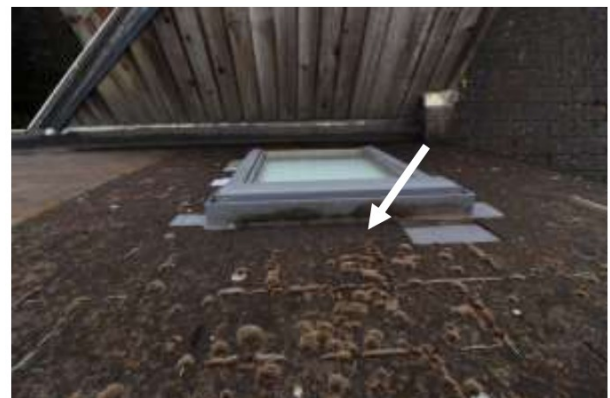
Dakleien om dakraam

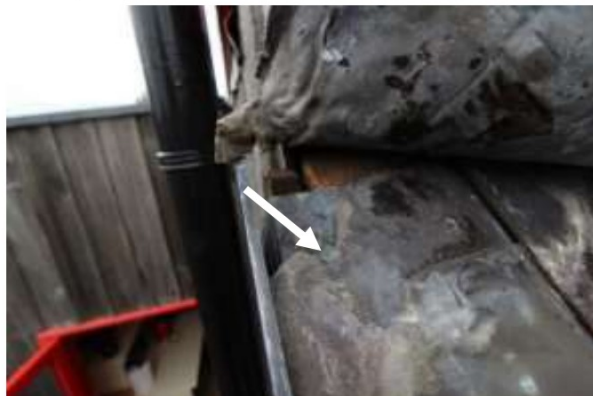
Bovenste daklei is gespijkerd

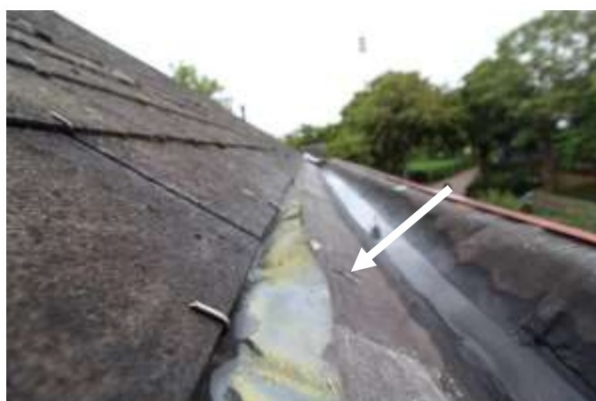
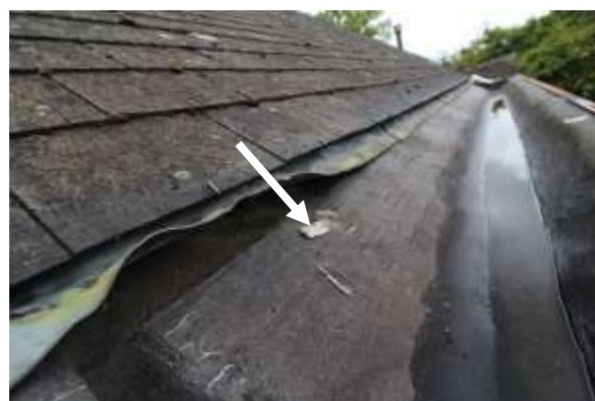
| Toepassing | Verontreiniging | | |
| Laboratoriumanalyse(s) | 10-15% Chrysotiel | - | - |
| SMART Risicoklasse | RK 1: Gecertificeerde asbestverwijdering niet wettelijk voorgeschreven | | |
| Opmerking(en) | 1. Hoeveelheid betreft het verspreidingsgebied van het mos ofwel het goot-oppervlak<br>2. Toepassing betreft schilfers dakleij afkomstig van het destijds aanbrengen en/of in later stadium beschadigen van de dakleien<br>3. Materiaal is afkomstig van toepassing 1.1, daarom niet opnieuw bemonsterd | | |

Verontreiniging, hellende daken in dakgoot

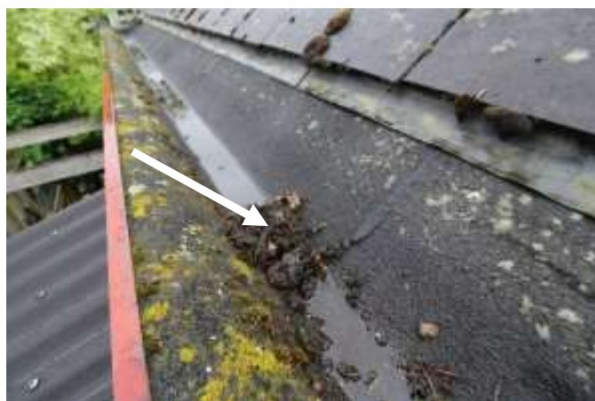
| Toepassing | Asbesthoudend mos | | |
| Laboratoriumanalyse(s) | + Chrysotiel | - | - |
| SMART Risicoklasse | RK 1: Gecertificeerde asbestverwijdering niet wettelijk voorgeschreven | | |
| Opmerking(en) | 1. Hoeveelheid betreft het verspreidingsgebied van het mos (som van de oppervlakken)<br>2. Toepassing betreft met asbest verontreinigd mos afkomstig van de hellende daken<br>3. Het mos is aangetroffen tot ca. 3 meter vanuit de gevels<br>4. Het mos is diverse malen bemonsterd in de publieke ruimten (AllFibers rapport AF-230514) en daarom niet opnieuw bemonsterd (zie ook bijlage 3) | | |

Asbesthoudend mos, in dakgoot

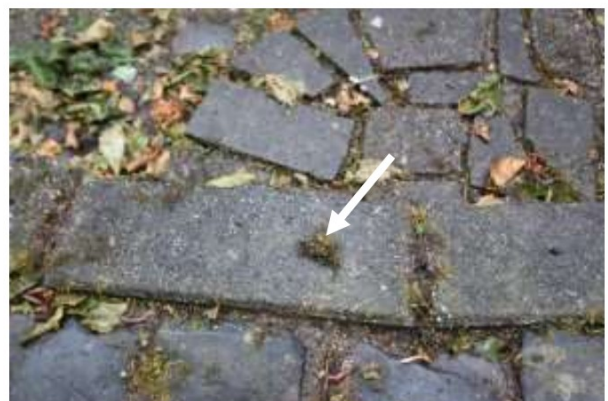
Asbesthoudend mos, in tuin op bestrating

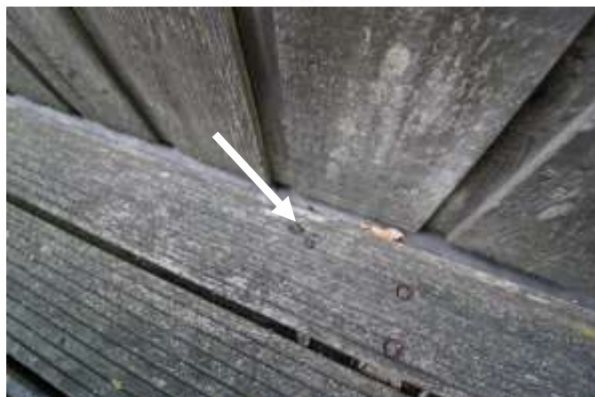
Asbesthoudend mos, op balkon

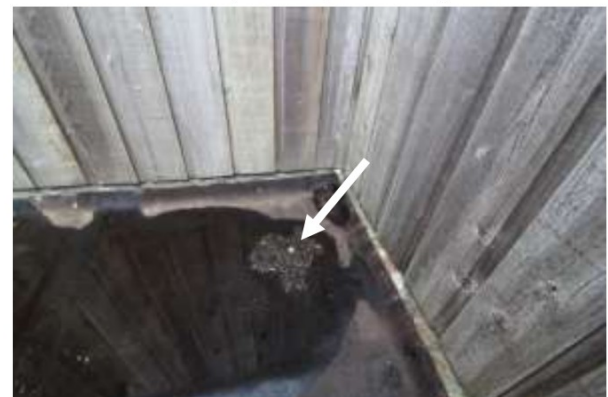
Asbesthoudend mos, op dak carport
