## Nieuwe inzichten dankzij geofysisch en historisch-archeologisch onderzoek

### Kasteel De Middelburg verrassend anders

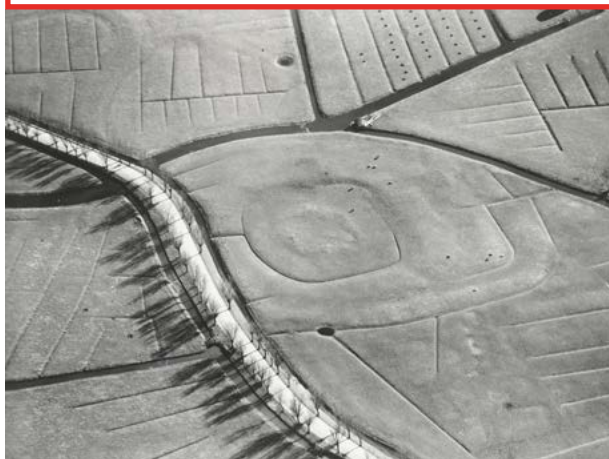
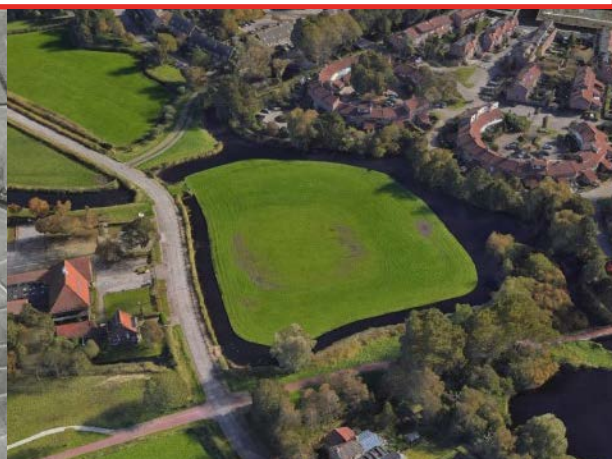
Links: luchtfoto uit de periode 1920-1940 met heel duidelijk de contouren van kasteel de Middelburg. Te zien is dat het kasteel meerdere omwallingen en grachten heeft gehad. Ook is heel mooi de contour van de slinger van het oude verloop van de Munnikenweg te zien in het weiland. Opvallend is dat deze kromming vanaf de weg weer richting het kasteel gaat. Rechts: Vanuit hetzelfde oogpunt een moderne luchtfoto.

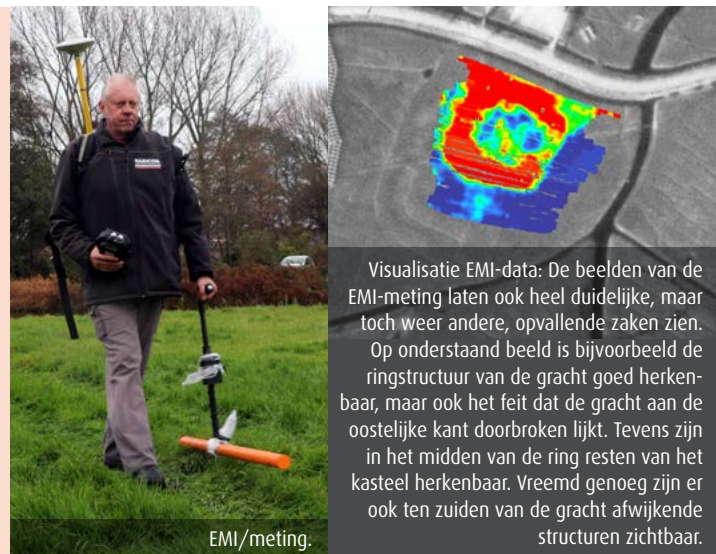
EMI/meting.

Visualisatie EMI-data: De beelden van de EMI-meting laten ook heel duidelijke, maar toch weer andere, opvallende zaken zien. Op onderstaand beeld is bijvoorbeeld de ringstructuur van de gracht goed herkenbaar, maar ook het feit dat de gracht aan de oostelijke kant doorbroken lijkt. Tevens zijn in het midden van de ring resten van het kasteel herkenbaar. Vreemd genoeg zijn er ook ten zuiden van de gracht afwijkende structuren zichtbaar.

Het geofysisch onderzoek heeft prachtige beelden opgeleverd die de kijk op kasteel de Middelburg flink veranderen. Uit de beelden blijkt duidelijk dat de hoofdburcht nog steeds goed herkenbaar is in de bodem. Ook is de grachtenstructuur duidelijk zichtbaar. Het onderzoek levert echter ook een grote verrassing op, namelijk de aanwezigheid van een zeer duidelijke grote bakstenen structuur ten oosten van de hoofdburcht. Wellicht behoren deze resten tot de voorburch. Dit zou er wel een logische plek voor zijn, als we kijken naar de in de 1942 aan de oostkant van de hoofdburcht waargenomen fundering van een brug. Op de radarbeelden is ook duidelijk te zien dat de gracht hier doorbroken is. Op de EMI-beelden kunnen we in de eerste gracht een heel mooi ritmisch patroon van min of meer vierkante baksteenconcentraties waarnemen. Dit kan geen losse puinstort zijn, aangezien de afstanden tussen de concentraties steeds gelijk is. Het geheel doet denken aan funderingspoeren, ten behoeve van een soort ringmuur of andere constructie midden in de gracht. Terwijl we al die jaren dachten dat dat wat in de jaren veertig gevonden is, het hele kasteel betrof, blijkt het achteraf uit veel meer onderdelen te hebben bestaan. In het zuidelijk deel van de buitenste wal is op de beelden ook iets waar te nemen. We zien daar een onderbreking in de buitenste wal. Het lijkt alsof er een structuur was die door de wal heen ging. Ook op de oude luchtfoto is hier te zien dat de gracht- en walstructuur niet mooi doorloopt. Dat zou kunnen betekenen dat hier bijvoorbeeld een sluisje heeft gezeten dat de buitenste gracht verbond met het Zwijnsmeer dat ten zuiden van het kasteel lag. Tijdens het onderzoek uit de jaren zeventig is op deze plek een constructie waargenomen met grote houten palen die hierop zou kunnen wijzen.

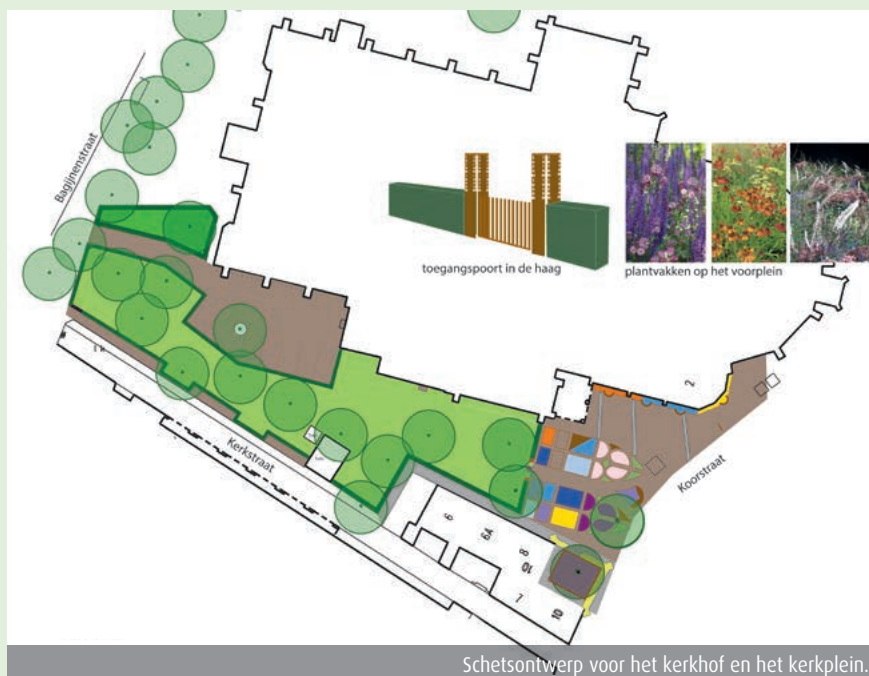
Schetsontwerp voor het kerkhof en het kerkplein.

Het grafveld bij de kerk wordt beter herkenbaar gemaakt door er een haag omheen te zetten en een nieuwe toegang te creëren. Aan de voorkant krijgt de haag een speciaal toegangshek waarop een passage wordt weergegeven van een gedicht over de dood. Op de drempel komt een tegel met een symbolische voorstelling over de dood, rouw en nieuw leven. Op die manier worden bezoekers bewust gemaakt van de historie van deze plek.

Maar niet alleen het grafveld wordt aangepast. Ook het plein bij de hoofdentree van de kerk krijgt een nieuwe inrichting. Hier komen plantvakken in de vorm van kerkramen. Het is de bedoeling om met planten en bloemen straks het kleureffect na

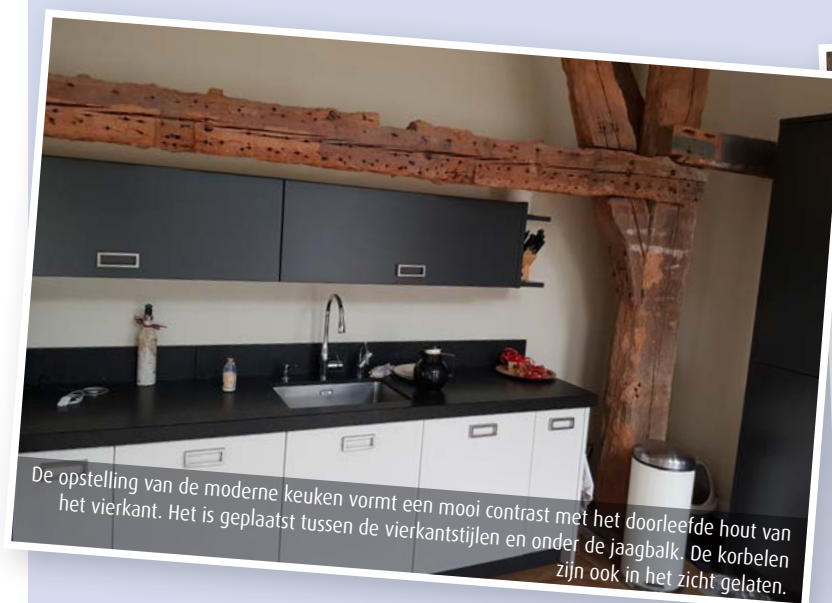
De opstelling van de moderne keuken vormt een mooi contrast met het doorleefde hout van het vierkant. Het is geplaatst tussen de vierkantstijlen en onder de jaagbalk. De korbelen zijn ook in het zicht gelaten.

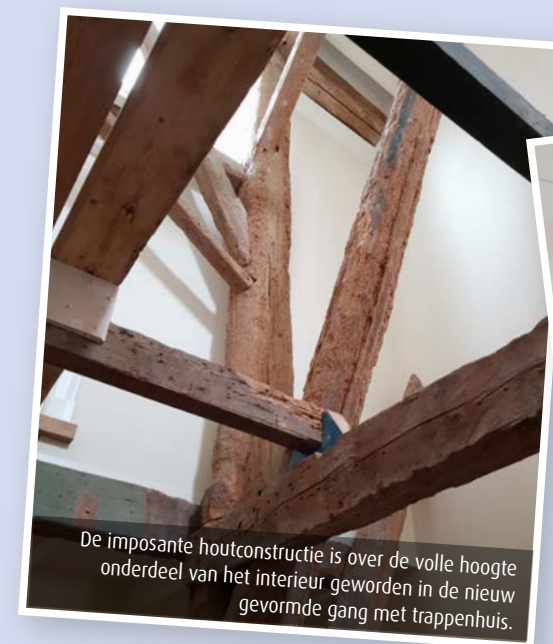
De imposante houtconstructie is over de volle hoogte onderdeel van het interieur geworden in de nieuw gevormde gang met trappenhuis.

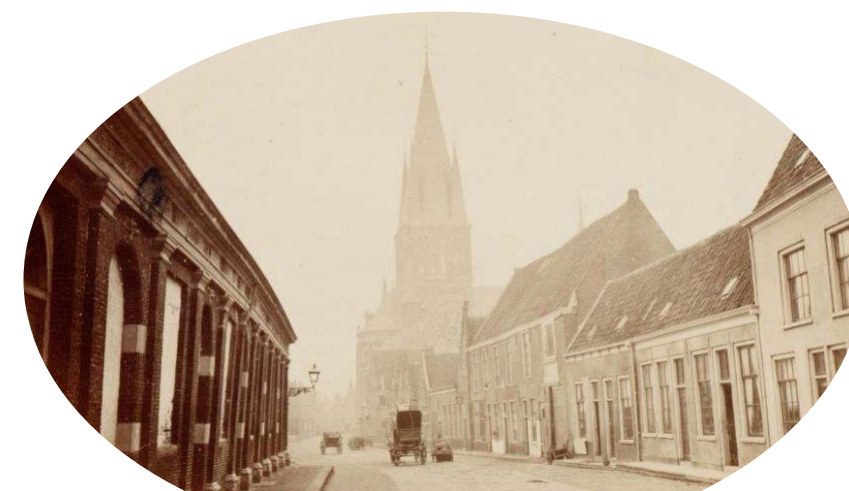
Foto uit circa 1870. Achter het later aangebrachte pleisterwerk, ging nog een ouder pand schuil.

Een oudere foto, uit circa 1870, laat duidelijk zien dat achter de muren van het gepleisterde deel een ouder pand schuilgaat. Tussen 1870 en ca 1925 is er pleisterwerk aangebracht om de nodige bouwsporen te verbergen. Overigens staat op deze foto links van het lange pand nog een trapgevel op de plaats van het cafégedeelte. Het Wapen van Heemskerk is mogelijk niet het eerste pand op deze locatie met een horecabestemming. In de kadastrale atlas van Noord-Holland, 1990, deel 2, Alkmaar, lezen we bijvoorbeeld dat het pand in 1832 in bezit is van een zekere Pieter Vogels met als beroep tapper. Uit de resultaten van onze opgraving maken we op dat deze nering waarschijnlijk al een kleine 200 jaar eerder op deze plek was begonnen.

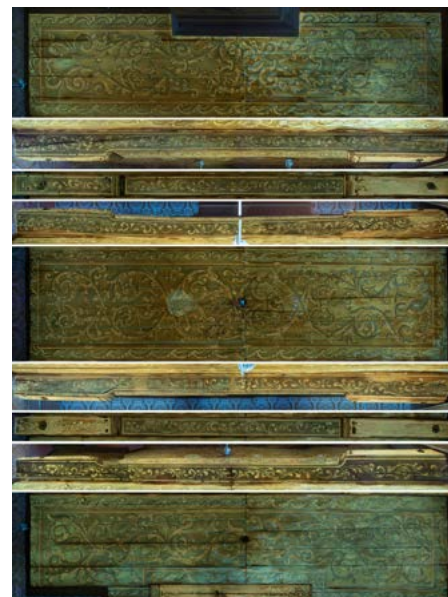
Op de UV-fluorescentieopname zijn blauwe verkleuringen te zien rond het raam waarschijnlijk door binnenvallend zonlicht (foto René Gerritsen).

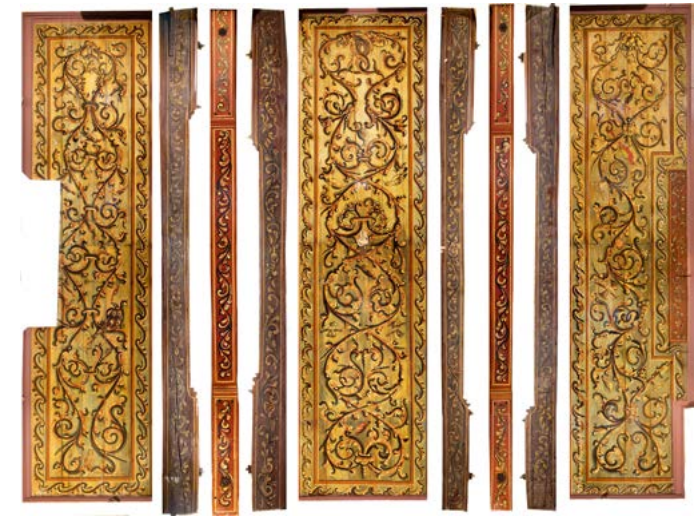
De 'harmonica-view' foto toont ook de zijkanten van de plafond balken in 2D (foto René Gerritsen).

In de kamer staat een grote steiger klaar die Ruth en Annefloor gaan gebruiken om het plafond van dichtbij bekijken. Op overzichtsfoto's zullen ze dan in kaart brengen waar losse verf of zelfs scheuren zitten. Daarnaast

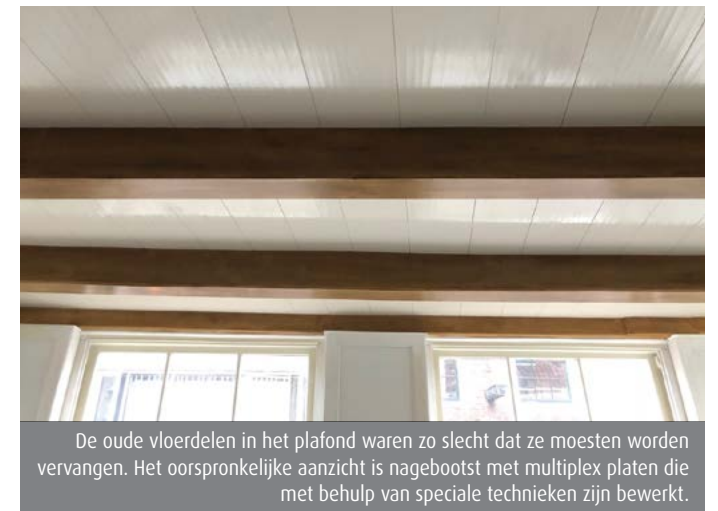
De oude vloerdelen in het plafond waren zo slecht dat ze moesten worden vervangen. Het oorspronkelijke aanzicht is nagebootst met multiplex platen die met behulp van speciale technieken zijn bewerkt.

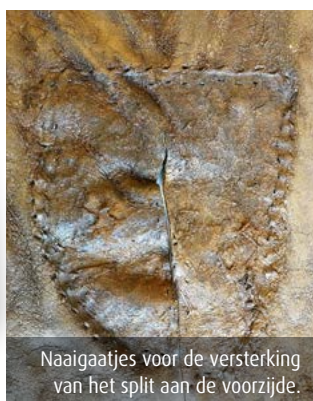
Naaigaatjes voor de versterking van het split aan de voorzijde.

Op de bovenhoeken zien we naaigaatjes. Hieraan werd in die tijd een touw vastgenaaid om de voorschoot om te kunnen binden. De voorzijde van de voorschoot heeft een split en gezien de naaigaatjes had die een leren versterking om uitscheuren te voorkomen.
