## ***Die muere van onse voorouders***

**Opgravingen van vestingwerken  
aan de noordkant van Alkmaar  
(2006-2009)**

**Een uitgave in de reeks  
Rapporten van Alkmaarse  
Monumenten en Archeologie**

**RAMA 16**

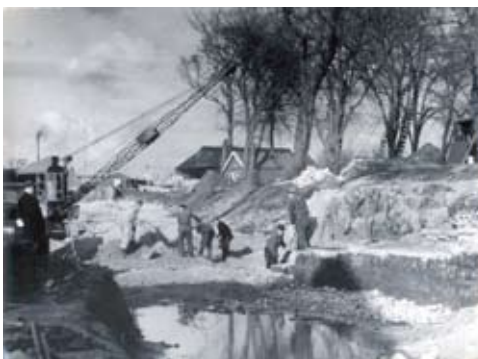
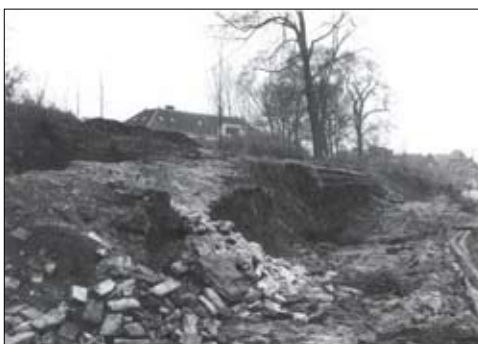
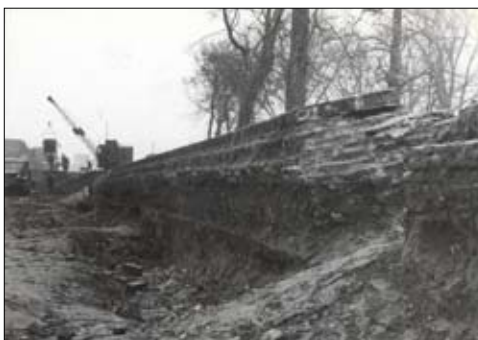
Afb. 5-8. Het afgraven van de Wageweg in 1951, waarbij van de muur onder het wegdek een heel stuk is afgebroken en de muur langs het Victoriepark is vrijgelegd (Regionaal Archief Alkmaar)

Nadien zijn deze resten nog verder aangetast door grondwerken zoals wegverbeteringen van de Wageweg (o.a. in 1823, 1951 en in de jaren 1980) en de aanleg van kabels en leidingen. Langs de zuidkant van het Victoriepark bevindt zich thans nog een zware muur. Dit is de walbekleding die in 1951 boven de grond kwam bij het verlagen van de Wageweg bij de bouw van de Friesebrug (**afb. 5-8**). Deze muur is, evenals het grootste deel van het Victoriepark, een beschermd Rijksmonument. Bij de Wageweg bevonden zich vanaf de eerste helft van de 16<sup>de</sup> eeuw vestingwerken. Het onderzoek hiernaar is een belangrijke thema in de Gemeentelijke Onderzoeksagenda Archeologie.<sup>2</sup> De vraagstellingen voor de opgraving betroffen de constructie, aanlegdatum en onderlinge relatie, omvang en bouwhistorie van de wal en walmuur, de Wortelpoort, het bolwerk en de Waterpoort.

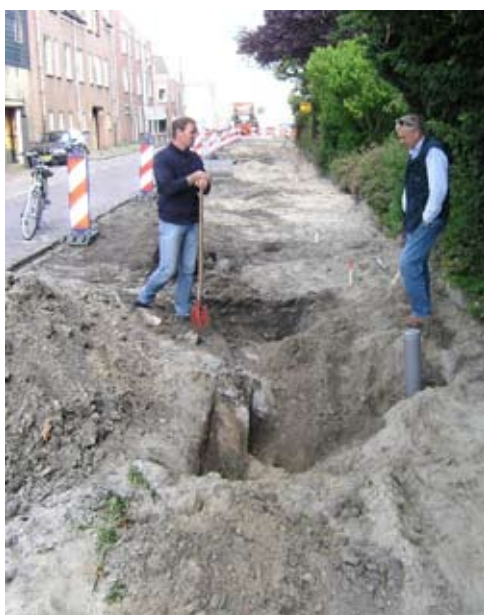
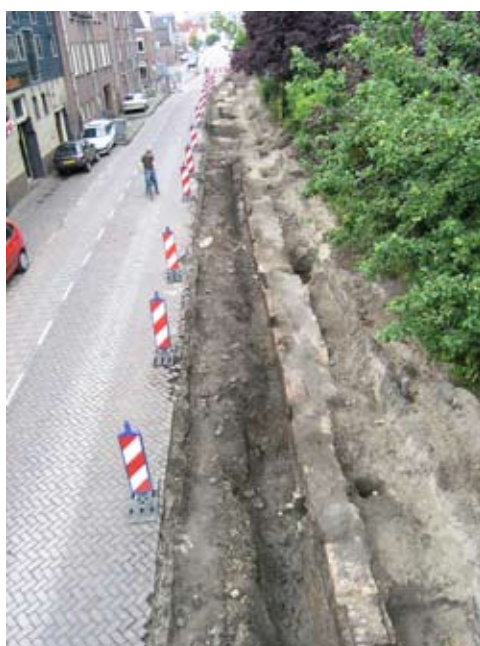
*Afb. 9-10. De ontdekking van een zwaar fundament bleek de herontdekking van ruim 100 meter stadsmuur*

vestingwerken ter plekke uit 1528/1550. Dit was onverwacht, want in 1951 was hier ook al een stadsmuur gevonden: deze is nog steeds als een soort tuinmuur van het Victoriepark aanwezig. Er blijken dus twee muren te zijn in plaats van één!

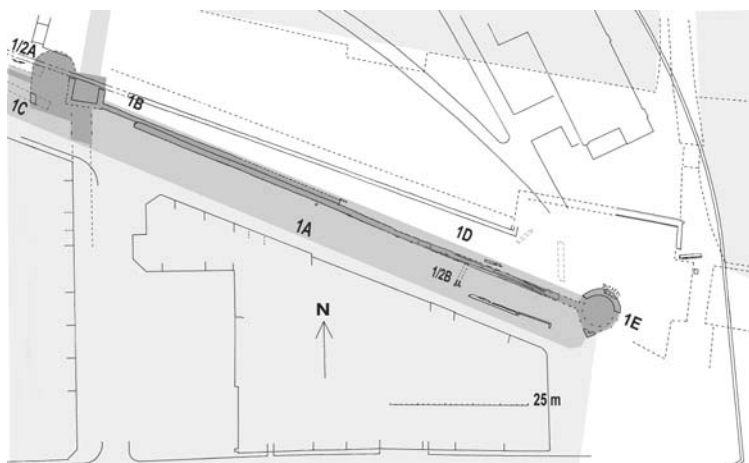
*Afb. 12 (boven). Overzicht van de sporen uit periode 1 (1528-1550). De archeologische resten zijn aangevuld aan de hand van een kaart door G. Hengevelt uit 1715*

De aarden wal (spoor **1A**) was opgebouwd uit 10-15 cm dikke laagjes grijs en bruin zand met soms wat puingruis erin (**afb. 12-15**). In een coupe (A-B) bleek de wal te zijn gefundeerd op een pakket dunne takkenbossen, op 1,0 m – NAP (**1A.a**). Aan de buitenkant van de walmuur 1B werd in een coupe (C-D) de vermoedelijke oever van de gracht gevonden, bestaande uit een smalle strook grond (donkergrijs zand) van een paar decimeter breed, met het hoogste punt op 0.50 m – NAP, dus omstreeks het vermoedelijke oude waterpeil. In de 18<sup>de</sup> eeuw blijkt de aarden wal niet veel hoger te zijn geweest dan een meter of vier boven het straatniveau, ongeveer tot de eerste balklaag van de verdieping van de huizen erachter. Te oordelen naar de huizen die boven de wal uitsteken op schilderijen van het Spaans Beleg van 1573, zal ook de oudste wal niet hoger zijn geweest. Vanaf de buitenkant lijkt alles wel forser, omdat het waterpeil pakweg 1 meter lager was dan het straatniveau van de stad. Op de kaart van G. Hengevelt uit 1715<sup>9</sup> en op de kaart van Van Diggelen uit 1823<sup>10</sup> (maar dan in andere delen van de omwalling) was de bovenkant van de wal ongeveer 10 meter breed. Bij een hoogte van 4 meter, een bovenvlak van circa 10 meter breed, een hellingshoek van de walmuur van circa 85° en een hellingshoek van de aarden wal aan de stadszijde van circa 60°, moet de

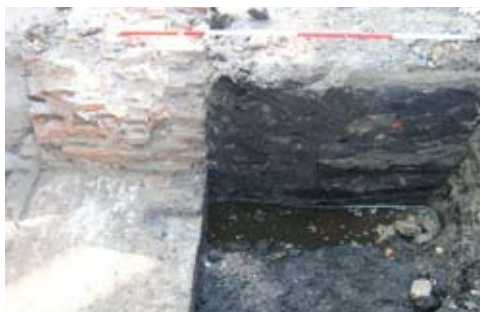
*Afb. 13-14. Doorsnede door de walmuur en een stukje van de wal (coupe A). Op enig moment heeft men de walmuur deels uitgegraven (1951?)*

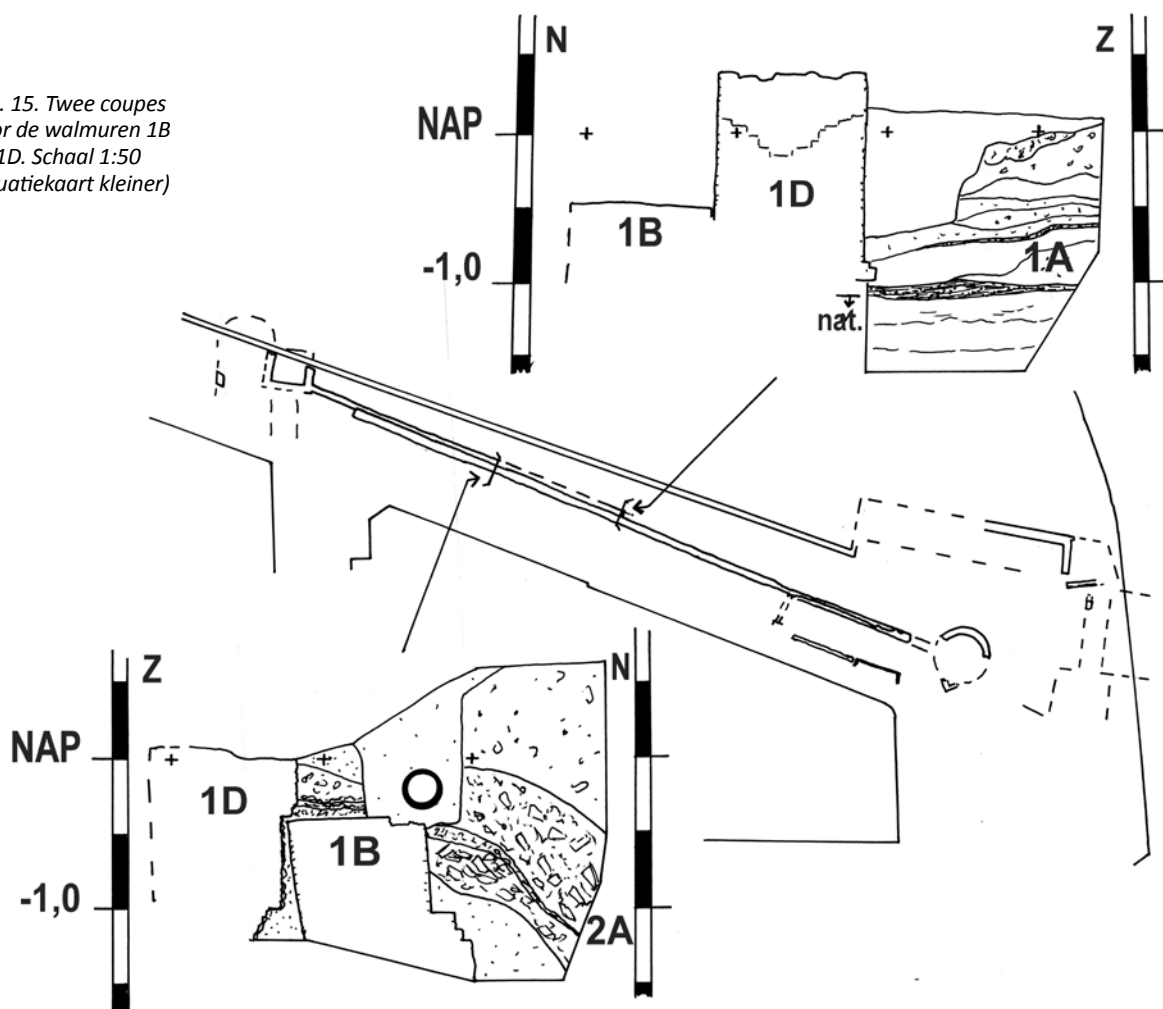
Afb. 15. Twee coupes door de walmuren 1B en 1D. Schaal 1:50 (situatiekaart kleiner)

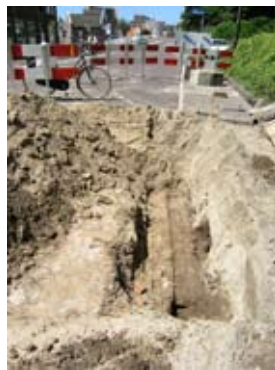
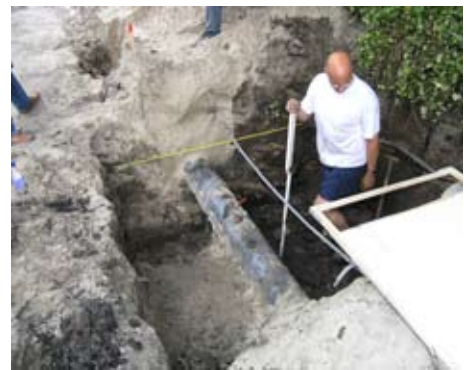
Afb. 16-17. De walmuur was in twee fasen gebouwd. Rechts het onderzoek van het oosteinde van de oudste walmuur

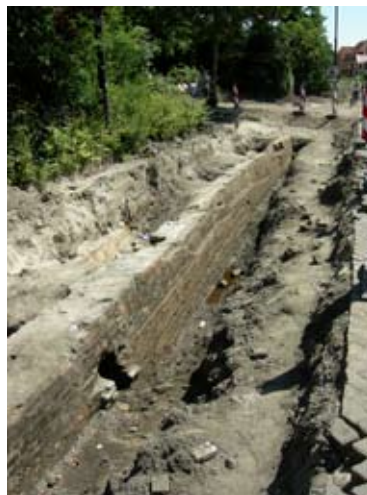
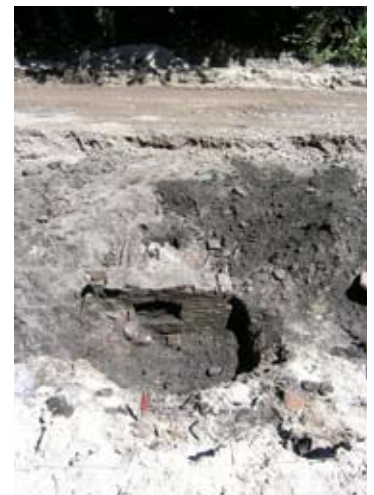
Afb. 18-20. Onderzoek van riool 1/2B, links de doorvoer door de walmuur, rechts het begin van het riool

Op ongeveer 20 meter voor de Rode Toren is in de walmuur een riooldoorgang gevonden (spoor **1/2B**), gemetseld met gele steen van 19 x 9,5 x 4,5 cm (afb. 18-20). De doorgang door de oude walmuur is keurig gemetseld. Het riool is door latere wegwerkzaamheden grotendeels verdwenen, kennelijk verwijderd vanwege verzakingsgevaar, maar op 4,5 meter ten zuiden ervan werd het begin van het riool gevonden met resten van een soort overloop- of bezinkput. Deze constructie is niet duidelijk geworden, omdat alleen de noordkant van de put resteerde - de rest was gesloopt. Hij zal wel een gemetselde bak met dichte bodem hebben gehad.

Dit 'begin' van het riool ligt dus middenin de oude wal 1A. Er zijn twee opties: ofwel het riool hoorde bij de oudste fase en had een breder begindeel in de wal, dat nu niet meer is teruggevonden, ofwel hij hoorde bij de tweede wal (spoor 2B). Dit laatste zou in de walmuur 2B te zien moeten zijn op deze hoogte, maar dat konden we niet nagaan door de aanwezigheid van een nog functionerend hemelwaterriool.

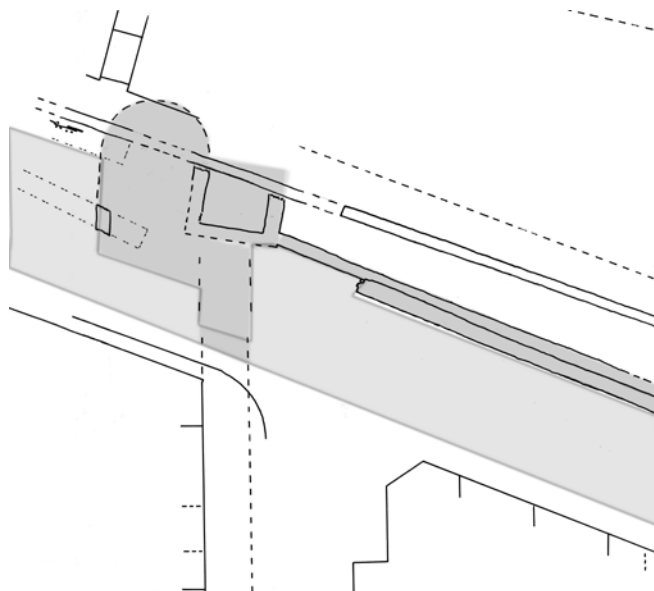
Afb. 25. Archeologische resten en reconstructie van de Wortelpoort

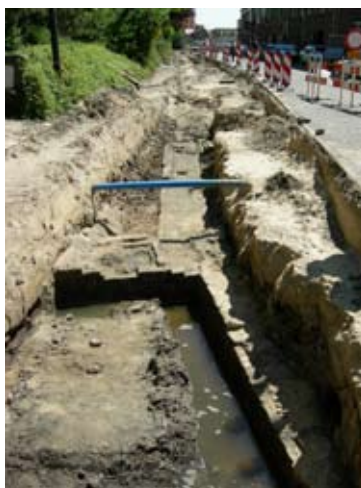
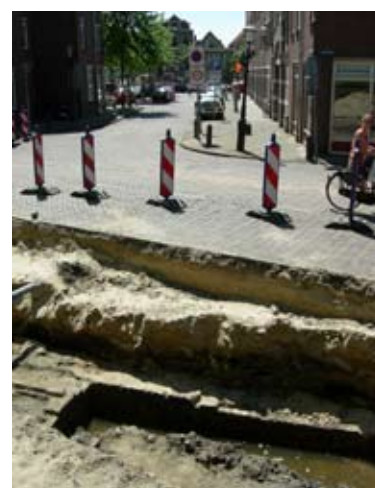
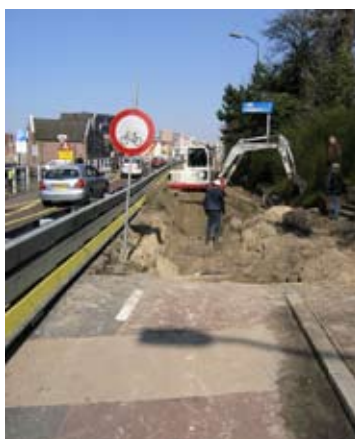
Afb. 26-27. Funderingen van het bruggehoofd van de Wortelpoort, in verband gemetseld met de oudste walmuur. In de 19de of 20ste eeuw is er een vierkante constructie gemetseld op de westelijke zijfundering van het bruggehoofd. De nieuwe Wortelsteeg achter de poort was ongeveer zo breed als de tegenwoordige stoep

Vermoedelijk was de toren min of meer U-vormig, met het ronde deel uitstekend in de vestgracht (zie **afb. 25**). Het vierkante deel dat we in 2006 hadden gevonden zal het bruggehoofd zijn geweest, dat naast de toren eveneens in de gracht uitstak. Dankzij die vondst is de poort weliswaar te reconstrueren maar slechts schematisch. Zo is niet duidelijk hoe ver hij uitstak in de vestgracht. De halfronde toren moet uitwendig ca 7,5 meter breed zijn geweest, het bruggehoofd ernaast bijna 7 meter. De doorgang was hooguit 3,5 meter breed (de Wortelsteeg erachter was trouwens slechts 3,4 m breed<sup>18</sup>). De Wortelpoort was dus veel eenvoudiger van model dan de een paar jaar later gebouwde Enkhuiszer 'Drommedaris'.

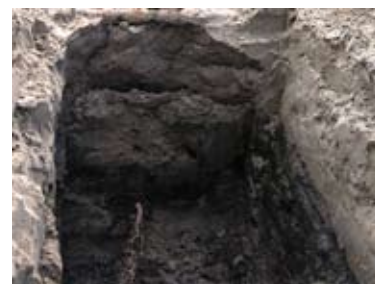
Afb. 28-29. De smalle en diepe werkput 2 levert in 2008 geen sporen meer op van de Wortelpoort, maar wel een stukje oude beschoeiing

Op 9 april 2008 werd een zoekseuf gegraven tijdens werk aan de noordelijke rijbaan van de oprit. Helaas bleek dit onderzoek weinig succesvol. Er werd in de sleuf geen spoor gevonden van de poorttoren, maar wel sporen van de reparaties uit 1573/1574 en herbouw van de walmuur in 1580/1585. Onderin de sleuf kwam over 1,5 meter lengte een beschoeiing (spoor **1/2A**) aan het licht, ongeveer parallel aan de walmuren (**afb. 28-29**). Het is onduidelijk bij welke bouwphase deze beschoeiing hoorde, bij de oudste wal of bij latere herstelwerken?

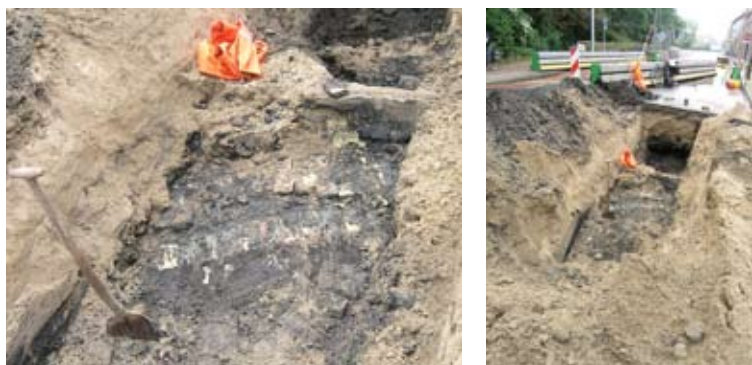
Afb. 30-31. In de smalle rioolsleuf werkput 3 komt in 2008 de fundering van de zijkant van de toren van de Wortelpoort te voorschijn

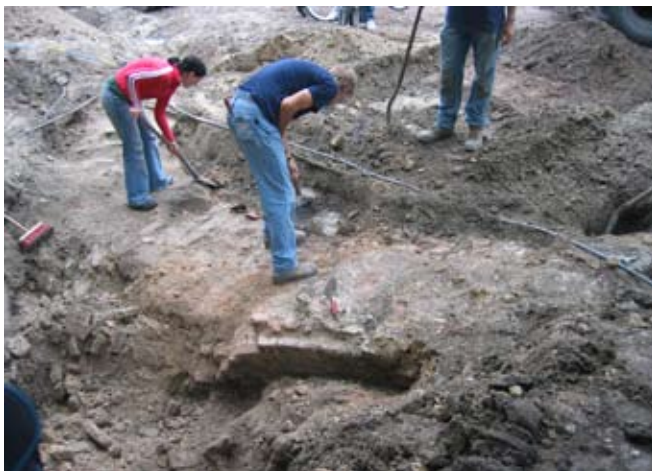
Afb. 36-39. Onderzoek van de Rode Toren. Afb. 38 toont een beschoeiing aan de buitenzijde van de toren, afb. 39 het V-vormige fundament aan de zuidkant

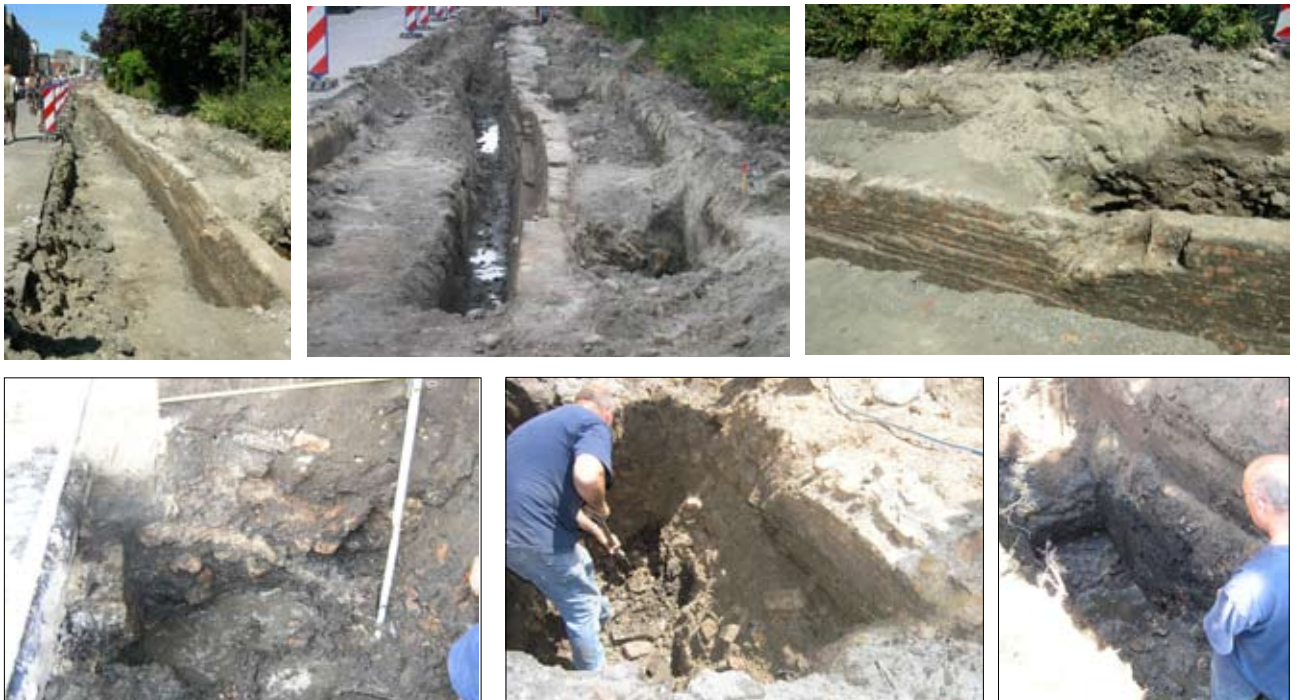
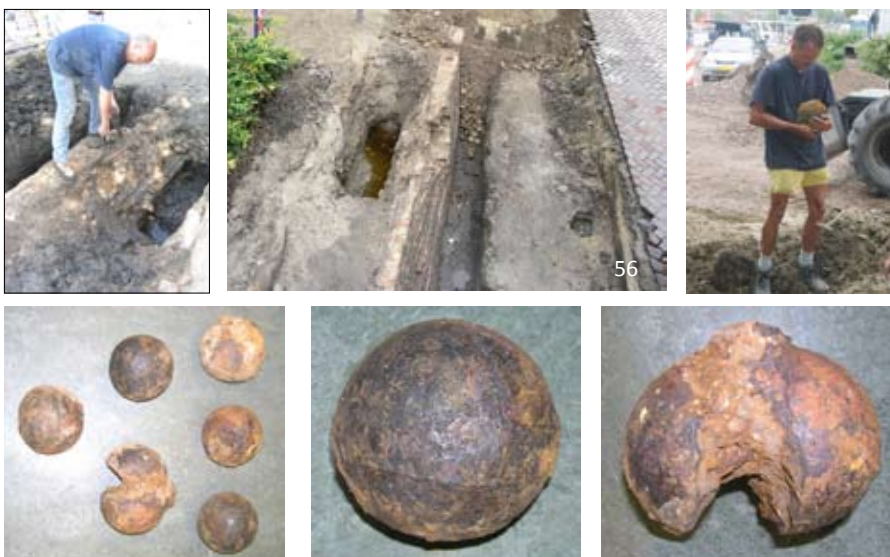
Afb. 55-60. Een duidelijk kogelgat in de walmuur, een kogel is een paar meter in de wal beland (afb.56 rechts-onder). De kogels zijn zwaarder dan ze lijken, op één na rond de 18 kilo. Het gietijzer is wel wat verroest maar zelfs de gietnaad is nog aanwezig, één kogel is uiteengebarsten onderaan de walmuur gevonden

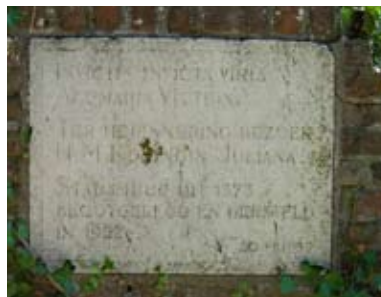
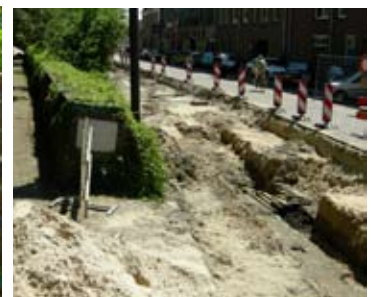
Afb. 65A-65B. (boven) Walmuren van 1580/85 en 1537/1550, met een plaquette uit 1952

Bij de bouw van de Friesebrug was in 1951 de zware muur langs het Victoriepark hersteld. Er werd door H.M. koningin Juliana op 20 juni 1952 een plaquette onthuld ter herinnering aan het Beleg, die er nog steeds zit (afb. 65A-65B). Deze muur blijkt nu te horen bij een latere bouwfase (spoor 2B).

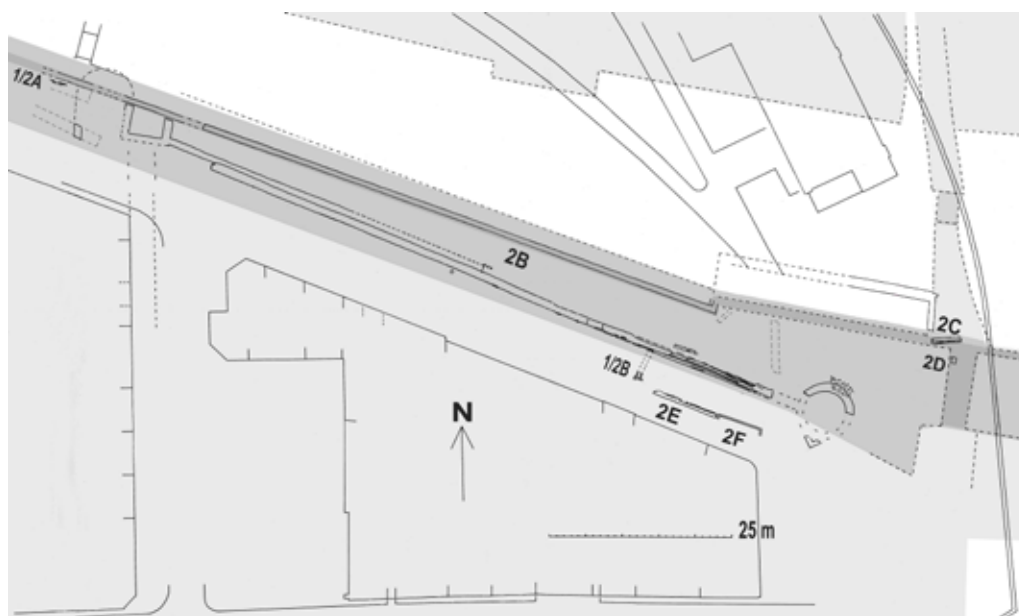
Afb. 67. Overzicht van sporen uit periode 2 (1573-1595). De archeologische resten zijn aangevuld aan de hand van een kaart door G. Hengevelt uit 1715

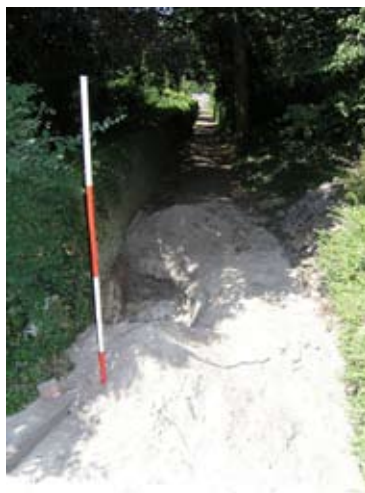
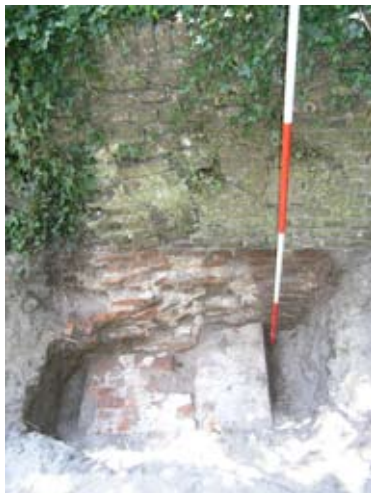
Afb. 68-69. Klein onderzoek aan de oostkant van de muur langs het Victoriepark, bij de knik naar de Tienenwal. Het muurwerk blijkt in verband gemetseld, met langs de buitenzijde een éénsteens bekleding uit 1757

In 2006 werd het oostelijke uiteinde van de opgemetselde muur langs het Victoriepark archeologisch onderzocht. Hier blijkt precies nog de aanzet van de Tienenwal te zitten: in een ondiepe opgravingsput werd de hoek van de verspringing van de walmuren van de Wageweg naar de Tienenwal gevonden (afb. 68-69). Opvallend genoeg bleek de aanzet van de Tienenwal in verband gemetseld met de muur langs het Victoriepark! Het betreft dus één samenhangende bouwcampagne.

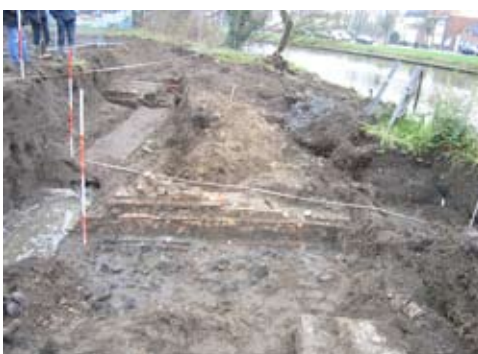
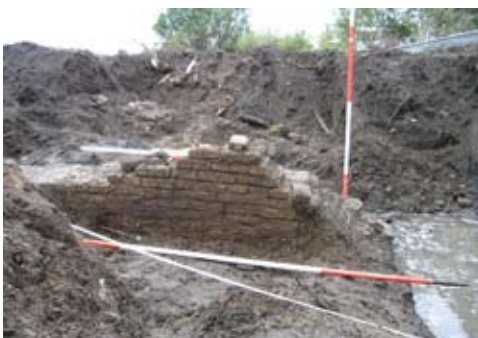
Afb. 73-74. Resten van de Waterpoort opgegraven in 2008, gezien vanaf de zuidkant met rechtsonder een stukje van de poortdoorgang, en gezien vanaf de noordkant

Van 26 november tot 4 december 2008 werd het onderzoek naar de Waterpoort verricht (**afb. 73-74**). De Waterpoort bestond in essentie uit een soort tunnel door de wal heen, welke ook al te zien is op de kaart van Drebbel van 1597. Gezien de kaart van Hengevelt (**afb. 75**) had deze tunnel een lengte van ongeveer

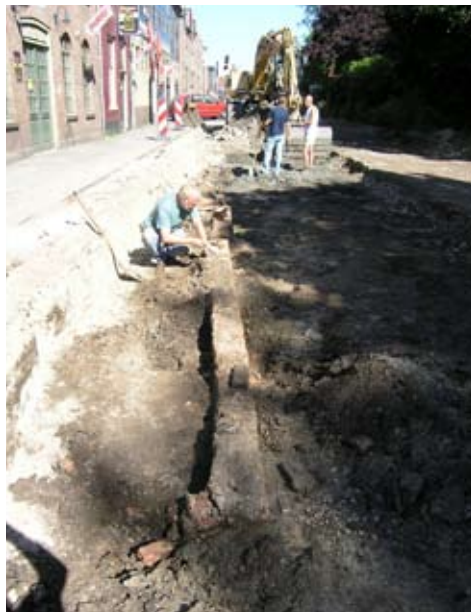
*Afb. 76-77. Funderingen van huizen, gebouwd rond 1580 en afgebroken voor de aanleg van de Wageweg in 1640/41*

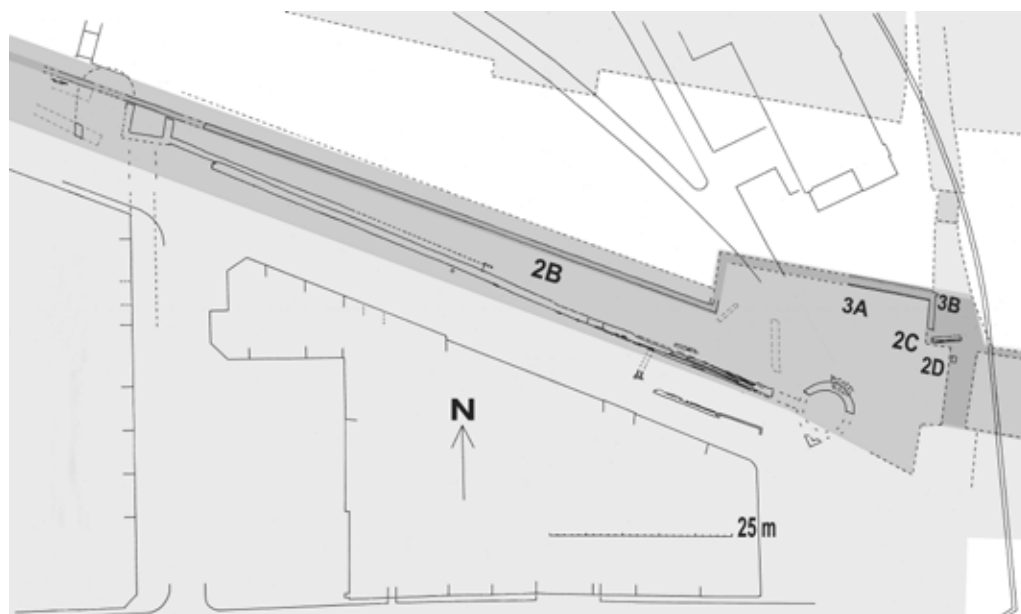
Afb. 79A. Overzicht van sporen uit periode 3 (1640/41). De archeologische resten zijn aangevuld aan de hand van een kaart door G. Hengevelt uit 1715

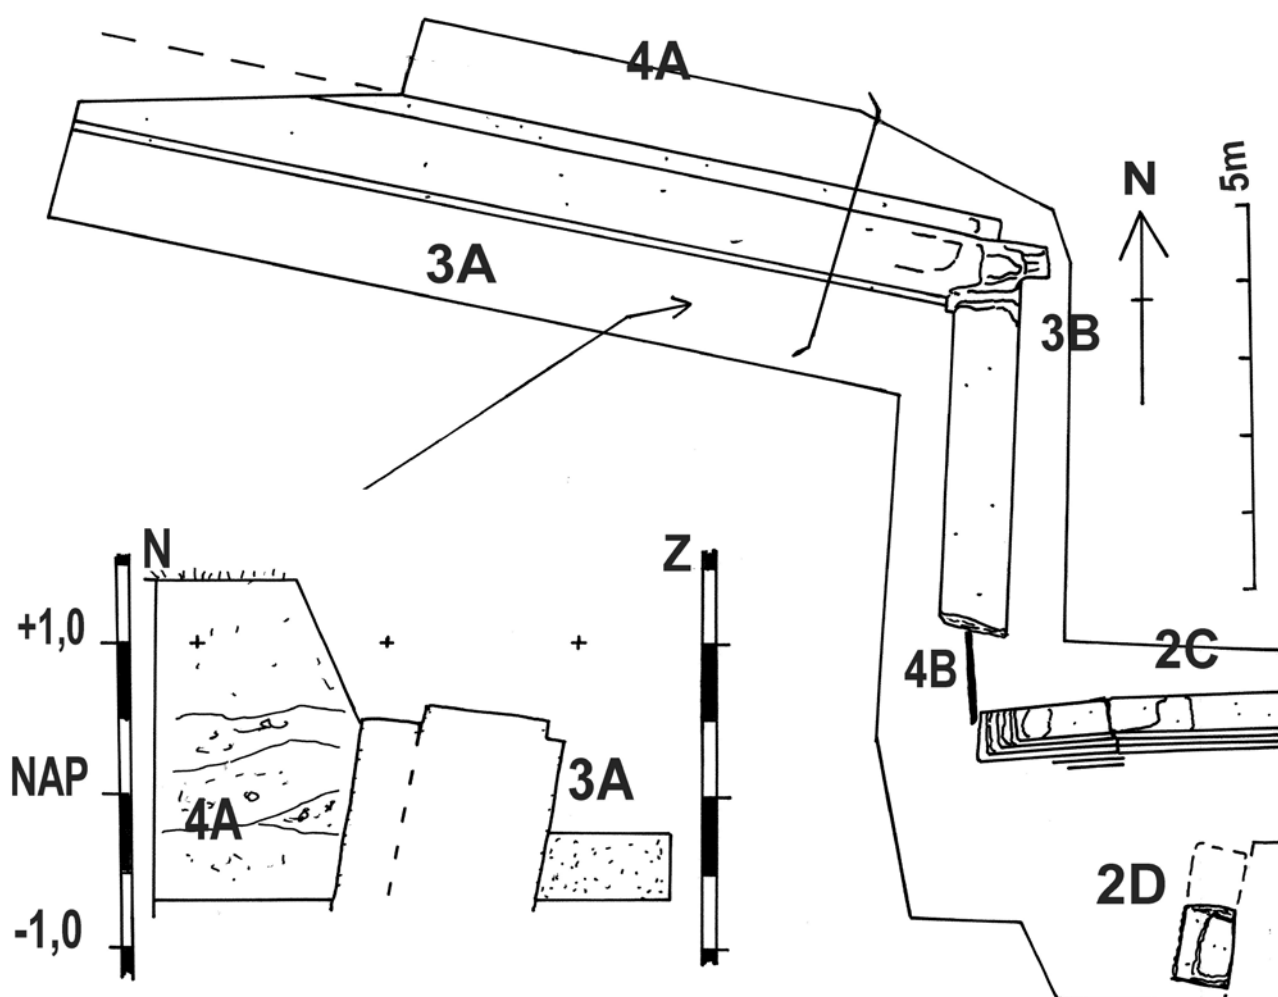
Afb. 79B. Opgravingsplattegrond en coupe van het bolwerk. Schaal 1:100 (plattegrond) en 1:50 (coupe)

In augustus 2006 vond onderzoek plaats naar het bolwerk in de zuidoosthoek van het Victoriepark (afb. 79-82). Door de aanwezige paden en beplanting waren de mogelijkheden beperkt. Daarbij werd de noordoosthoek van het bolwerk vrijgelegd en opgegraven (spoor 3A). Zoals we ook al verwachtten, op grond van 18<sup>de</sup>-eeuwse prenten van de Waterpoort, was het bolwerk voorzien van een dikke bakstenen bekleding van 1,0 m dik, net als de walmuur van circa 1580/1585. Voor het bolwerk van 1640/41 is vrijwel dezelfde baksteensoort gebruikt als voor de walmuur van circa 1580/1585: rode steen van 24/25/26 x 11,5/12 x 5/5,5 cm – de ongebruikelijk grote baksteen is kennelijk speciaal voor dit doel gemaakt.

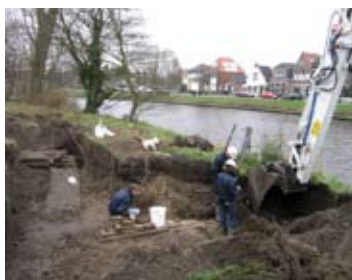
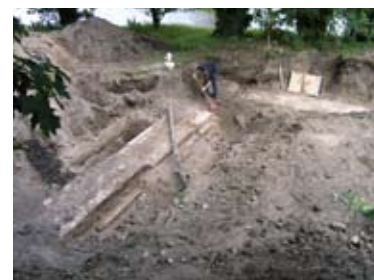
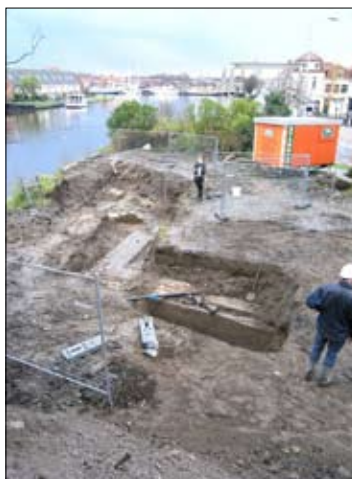
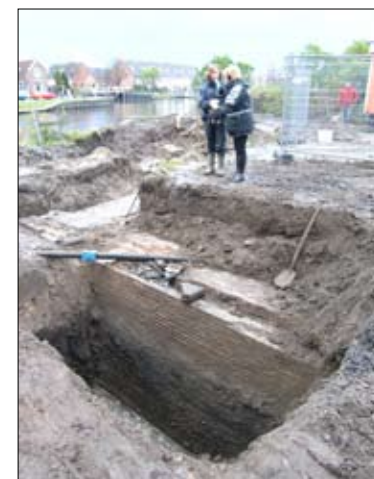
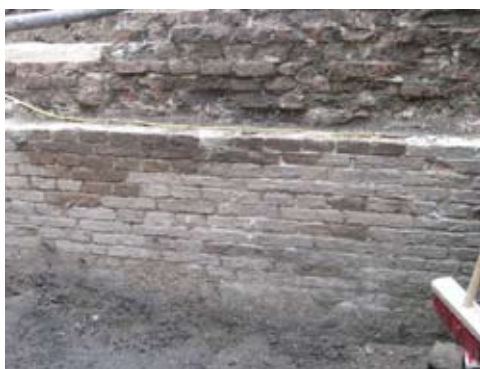
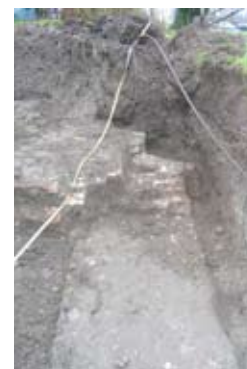
Afb. 80-85. Opgraving van het bolwerk in het Victoriepark in 2006 en 2008, met de aanzet van de kade van het voorplein van de Waterpoort (afb.85)

Langs de oostkant van het bolwerk kwam in 1640/41 een nieuw bruggehoofd voor de Waterpoort. Aan de noordoosthoek van het bolwerk werd in de opgraving nog een vreemd gemetseld uitsteeksel (spoor 3B) gevonden (afb. 85). Dit lijkt in tegenspraak met het feit dat op alle prenten hier een strak afgewerkte hoek van het bolwerk staat afgebeeld. Hij bevindt zich echter onder het oude loopvlak. Het uitsteeksel, in verband gemetseld met de walmuur van het bolwerk, is de aanzet van de noordkant van het oude brughoofd van 1640/41. De 18<sup>de</sup>-eeuwse bekleding ontbreekt ook in de opgegraven funderingen van

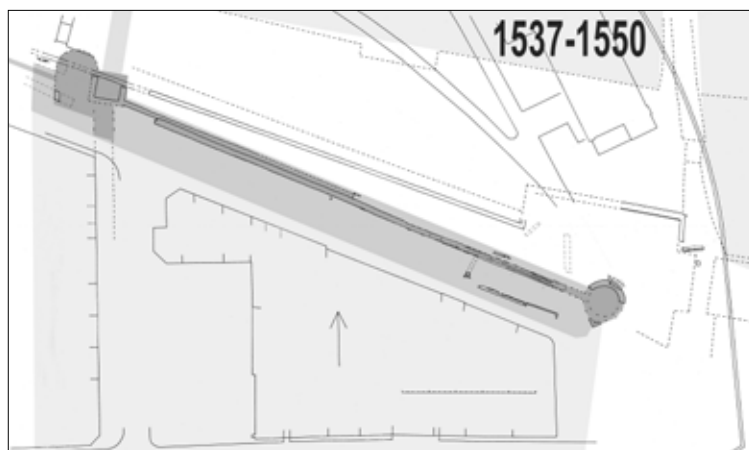
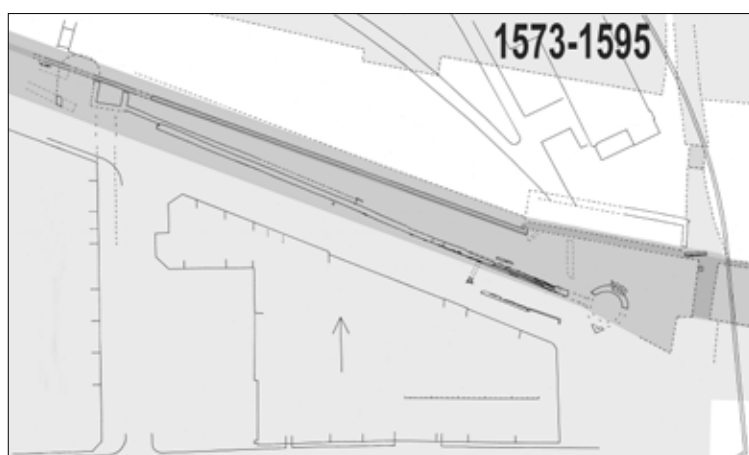
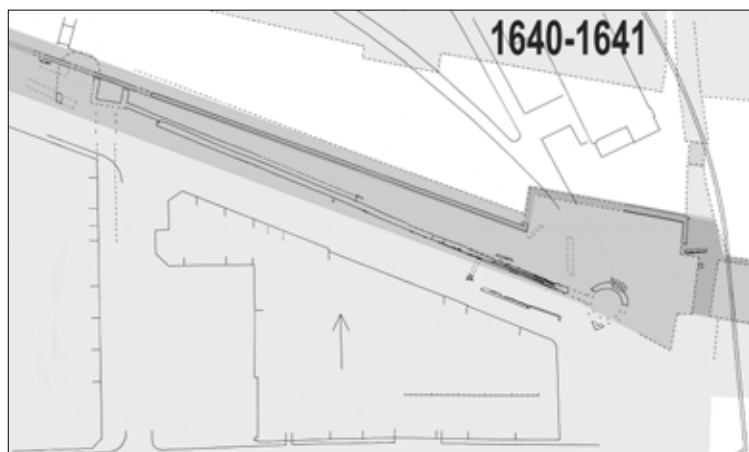
*Afb. 97-99. Bouwfasen van de vestingwerken aan de Wageweg*

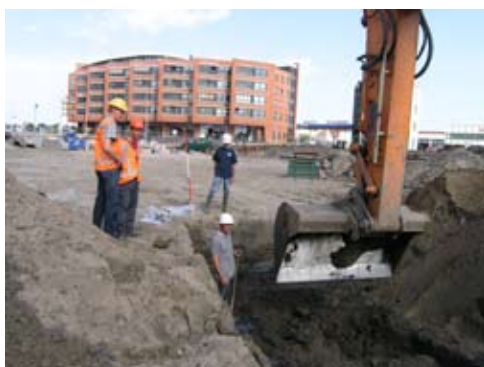
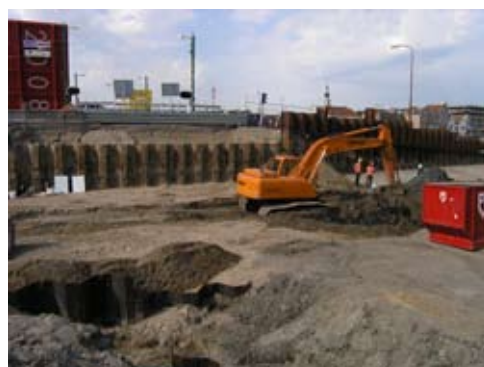
Afb. 1-2 Aanleg van de sleuf

Voor de aanpassing van de Friesebrug werd in 2008 aan de noordzijde een lange tunnelbak gegraven in het verlengde van de Randersdijk. Voorafgaand aan de diepere ontgraving werd een archeologische proefsleuf ingepland. Immers, het was denkbaar dat zich op de noordelijke oever van het Noordhollands kanaal nog resten zouden bevinden van het belangrijke grafelijke kasteel De Torenburg. Het onderzoek vond plaats nadat de meters ophogingsgrond voor de hoge oprit van de Friesebrug, aangelegd in 1951/52, waren afgegraven tot boven het oude oppervlak (afb. 1-2). Deze afgraving kon deels pas worden gedaan nadat er rondom de bouwput al damwanden waren gemaakt. Na het archeologisch onderzoek werden in de tunnelbak

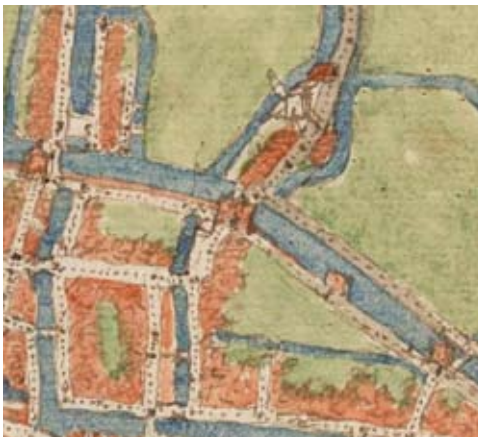
*Afb. 8-9 Uitsnede van de Friese poort op twee kaarten van Alkmaar door Jacob van Deventer, de vermoedelijke voorstudie uit circa 1561 (Noord-Hollands Archief, Kaartencollectie Provinciale Atlas) en de eindversie voor Madrid uit circa 1570 (litho, circa 1920; Regionaal Archief Alkmaar)*

Op de beide kaarten van Jacob van Deventer uit circa 1561<sup>13</sup> en circa 1570<sup>14</sup> (**afb. 8-9**) is de poort weliswaar schetsmatig maar toch

onmiskienbaar voorzien van twee torens afgebeeld, in perspectief vanaf de binnenzijde van de stad gezien! Torens lijken ook getekend door Lourens Pietersz op zijn kaart van Alkmaar en omgeving (met het zuiden boven) uit 1565 (afb. 10).<sup>15</sup> Dit ondersteunt de interpretatie van de opmetingen van 1835 als resten van de oude Friese poort van 1528.

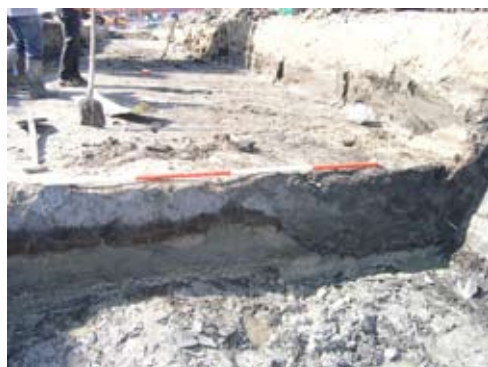
Afb. 22 Opgravingsplat-  
tegrond (schaal 1:250)  
en twee profielen  
(schaal 1:100) van de  
sleuf 08RAND

In de sleuf werden nog wel enkele latere sporen gevonden (afb. 22). Geheel aan de westkant werd een diepe ingraving gevonden, gevuld met puinrijk zand (spoor 1A). Deels hier doorheen werd de onderkant van een noord-zuid lopende sloot gevonden (2A). Dwars op deze sloot liep een andere sloot naar het oosten (2B).

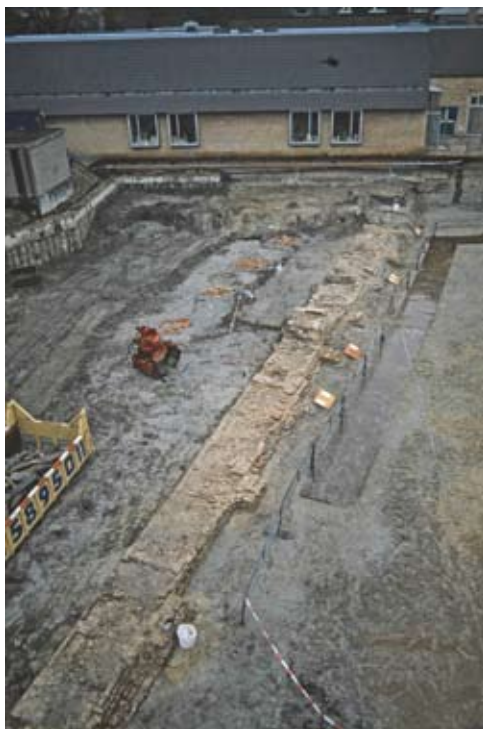
Afb. 7 Opgraving Canadaplein 1998: de stadsmuur van circa 1538 vanuit het zuiden gezien (de vestgracht was links)

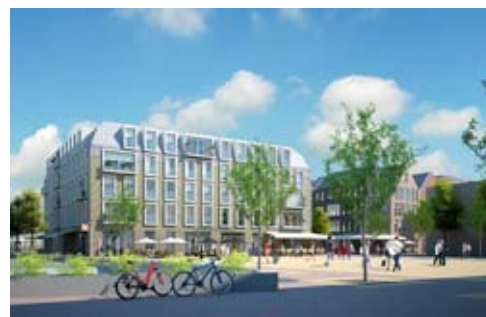
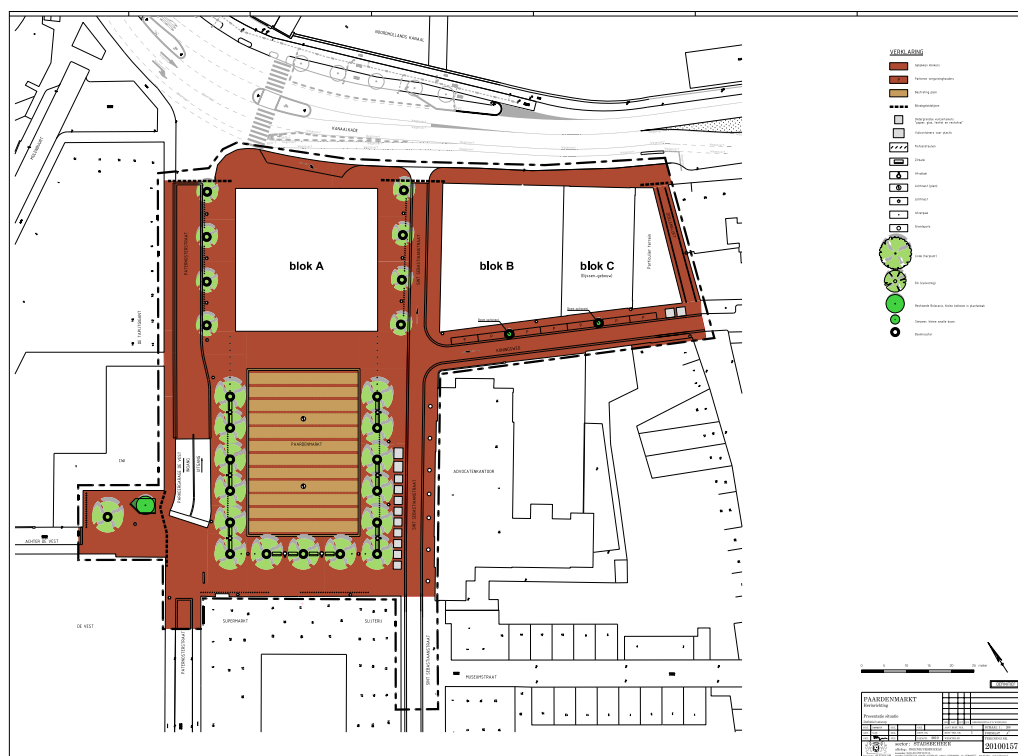
Afb. 9-10 Ontwerptekeningen voor de nieuwbouw aan de Paardenmarkt: plattegrond en gevels aan de Paardenmarkt-zijde

In de planvoorbereidingen voor de woningbouw aan de noordkant van het plein is gekozen voor een variant waarbij de Schoolstraat, vernoemd naar het fraaie monumentale pand van de HBS aan de oostkant van het plein, wordt doorgetrokken naar de Kanaalkade. De nieuwbouw valt daardoor in twee gescheiden bouwblokken uiteen (afb. 9-10). Het ooste-

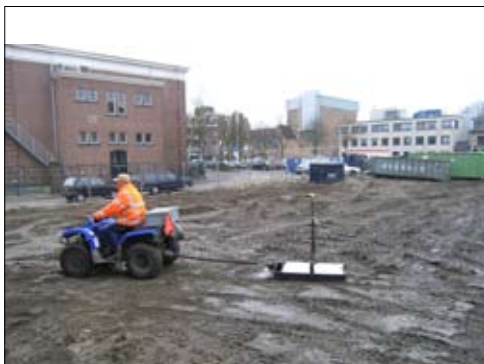
Afb. 17 Grondradaronderzoek met de quad

Het eerste onderzoek was een succesvol bodemonderzoek met grondradar, uitgevoerd door Ferry van den Oever van GTFrontline op 12 maart 2009, na de sloop van de opstallen en voorafgaand aan de ondergrondse sloop, saneringen en opgravingen (afb. 16-17).

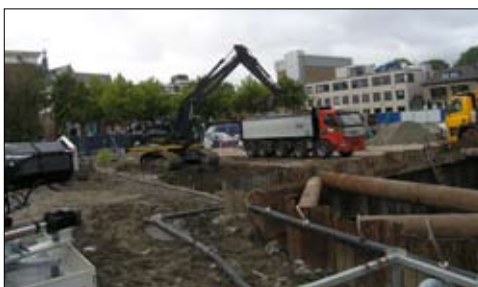
*Afb. 19-20 Werkput 1 lag direct ten zuiden van de teerputsanering. De teerput was vlak tevoren binnen een tijdelijke damwand diep uitgegraven. Werkput 1 was tevens een rioleringsleuf. Er werden een vlak en een profiel aangelegd*

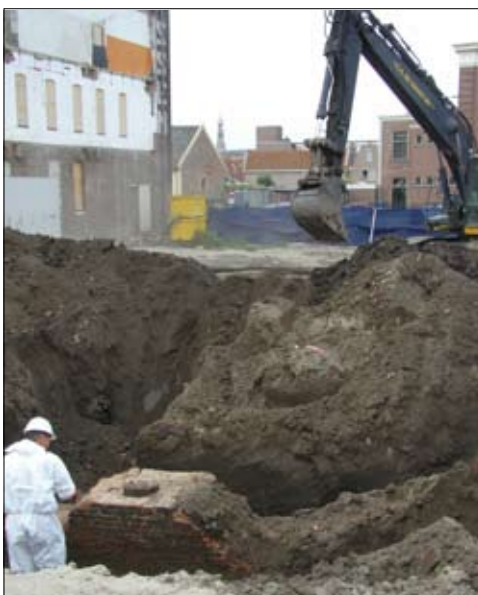
*Afb. 21 In werkput 2 werd de stadsmuur opgezocht*

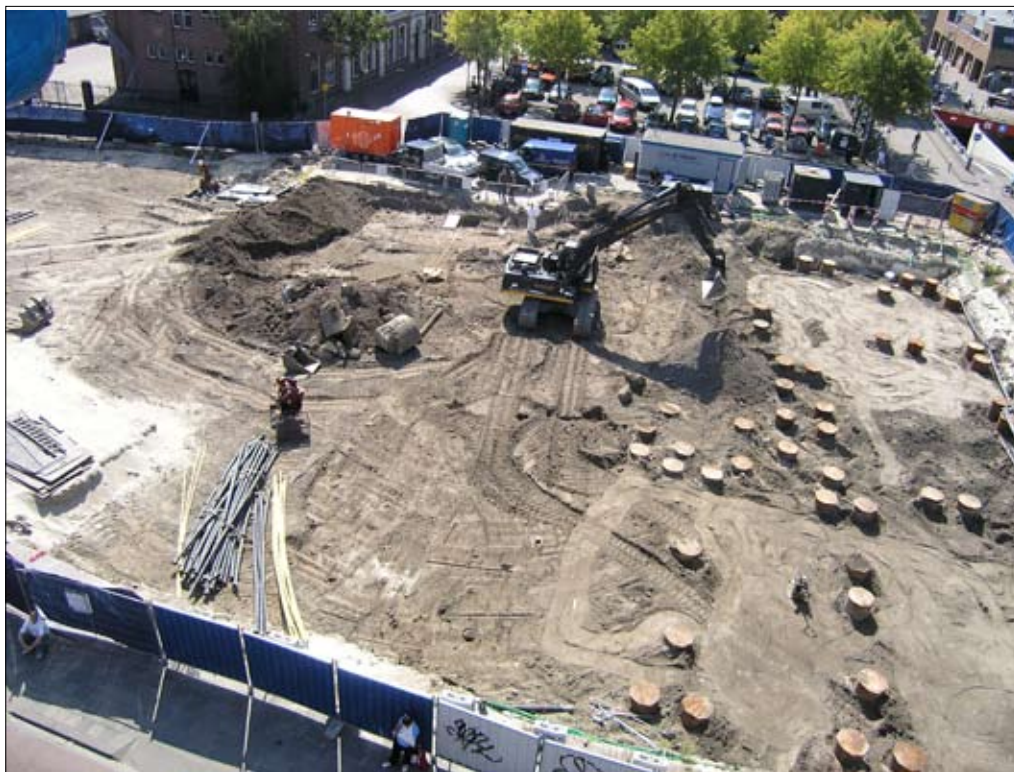
Afb. 23 Aanleg van  
werkput 4, naar aanlei-  
ding van een gevonden  
zware fundering, op de  
voorgond, tussen al-  
lerlei verstoringen in

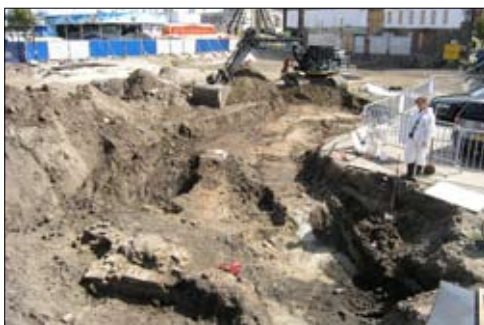
Afb. 24 Betonpoeren  
uit de jaren 1920 had-  
den veel bodemversto-  
ringen veroorzaakt

heel was verstoord door de muurwerken van de grote gashouder, deels wel 1 meter dik gemetseld en meters diep, en door de betonnen funderingen uit 1968. Ook bleek men in de jaren 1920 huizen te hebben gefundeerd op talloze 'betonringen', een soort poeren van in een koker gestort beton met een diameter van 1,4 meter en tot 2,5 meter diep.

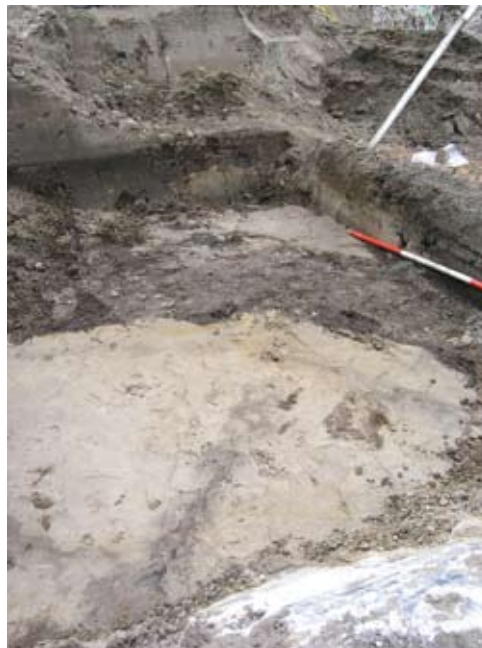
*Afb. 25-26 In de uiterste zuidwesthoek van werkput 4 zitten een paar prehistorische sporen (gezien uit het noorden)*

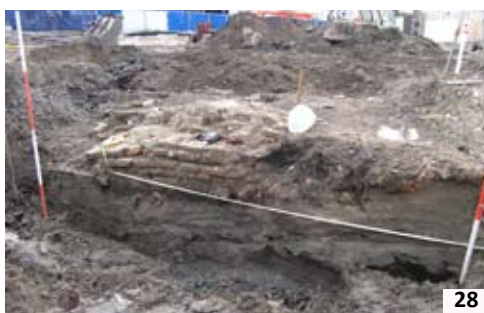
Afb. 29 Werkput 4 bovenaanzicht van profielsleuf CD vanuit het zuiden, met als schuine banen de gelaagde vulling in de gracht 2A

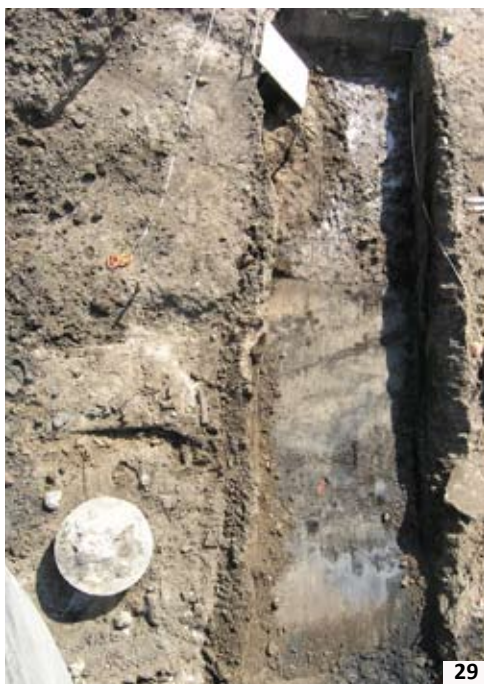
Afb. 30-31 Werkput 4 profiel CD door de vestgracht 2A

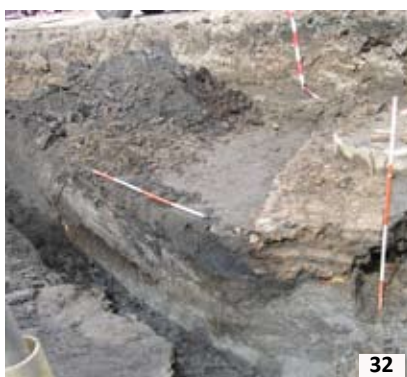
Afb. 32 Werkput 1  
profiel EF met de op-  
gevlde vestgracht 2A,  
onder de wal 3A en  
walmuur 3B

De muur blijkt de walmuur te zijn van een aarden wal (**3A**) waarvan de onderste laag nog in situ aanwezig was in werkput 1, bestaand uit lichtbruin gestort zand op een onderlaagje van mestrijke klei en stro van 5-10 cm dik (**afb. 27, 41-42**). Uit deze onderlaag kwam wat aardewerk uit de tweede helft 15<sup>de</sup> of vroege 16<sup>de</sup> eeuw.<sup>3</sup>

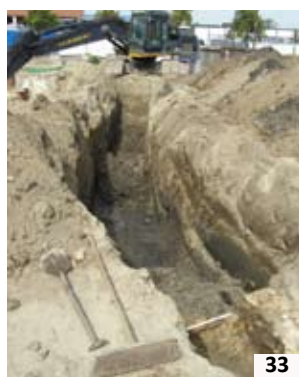
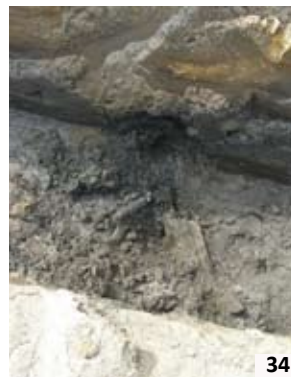
Afb. 33-34 Werkput  
3, met halverwege de  
sleuf een restant van  
een beschoeiing (2/4A)

Het belangrijkste middeleeuwse spoor is een gedempte gracht, aangesneden in de werkputten 4 en 1 (spoor **2A**). Hij loopt vrijwel diagonaal door het plangebied, opvallend genoeg met een wat schuinere oriëntatie dan de walmuur van 1528/1550, van zuidwest naar noordoost (**afb. 27-32**). Hij is slechts driemaal aangesneden en dan steeds nabij de zuidoever, dus de stadszijde. Het gaat ongetwijfeld om de middeleeuwse vestgracht, het vervolg van de 13<sup>de</sup>-eeuwse gracht die is opgegraven bij het Canadaplein in 1998-99. Als gevolg van de verstoringen van de bovenlaag is de gracht aangesneden op een grotere diepte dan het toenmalige maaiveld, omstreeks een halve tot een hele meter lager. De echte zuidoever van de gracht is dus niet gevonden, maar slechts de rand tot waar de gracht nog in de bodem zat. Aan de hand van de bodemhelling in de profielen kan de zuidoever slechts globaal aangegeven worden.<sup>2</sup> De noordoever is in geen enkele werkput duidelijk aangesneden. In werkput 3 werd wel een planken beschoeiing (**2/4A**) waargenomen, die heel goed van de noordoever zou kunnen maar ook uit veel later tijd kan dateren (**afb. 33-34**).

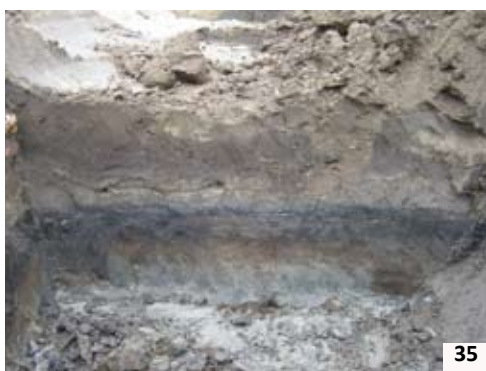
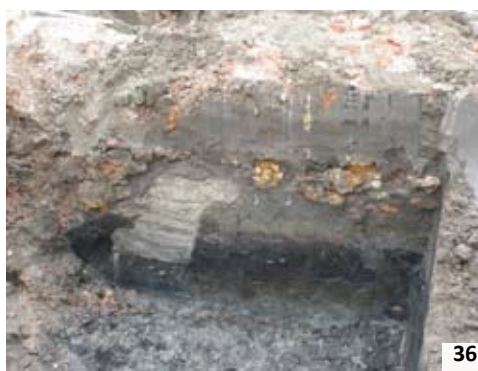
Afb. 35-36 Werkput 2,  
profielen GH en HI

In werkput 2 werden, naast en onder de walmuur van 1528/1550, enkele oudere sporen waargenomen (**afb. 27, 35-36**). Als we de (13<sup>de</sup>-eeuwse) vestgracht 2A zouden uitzetten op de plattegrond, moet deze een meter of vijf noordelijk van deze plek hebben gelopen (maar naderhand doorsneden door de vestgracht van 1528/1550). Er zijn maar weinig potscherven bij gevonden, waardoor de datering erg vaag moet blijven. Op het gele duinzand is eerst een ophoging aangebracht van circa 20 cm bruin zand (**2B**) en daarop wer-

den twee leemvloeren van gedroogde grijze klei gevonden (**2D** en **2E**). Een smalle diepe kuil ernaast (**2F**) zou eventueel een paalkuil kunnen zijn geweest. Onder de vloeren zat nog een oudere ingraving (**2C**). Bij deze sporen werden alleen in 2F slechts twee kogelpotsherven gevonden (een ervan met een fijn baksel, 12<sup>de</sup>/13<sup>de</sup>-eeuws), maar dit betreft 'opspit' en geeft dus alleen een *terminus post quem*.

De huisresten zijn doorsneden door een sloot (**2G**). Deze sloot is alleen gezien in het profiel onder de walmuur, waardoor de richting ervan niet kon worden bepaald (globaal van zuidwest/zuidoost naar noordwest/noordoost). Hij kan zodoende ook aanmerkelijk smaller zijn dan de getekende 3,8 meter in het profiel. De sloot is tweemaal opnieuw uitgegraven, telkens iets smaller, omdat hij kennelijk met stuifzand opgevuld raakte. Er komen slechts wat kogelpotfragmenten en een Pingsdorf scherf uit, maar uit de oudste vulling ook een scherf 14de-eeuws Siegburg steengoed. Hij moet dus hebben gefunctioneerd toen (op 5-10 meter afstand) de middeleeuwse vestgracht er al was. In de laatste fase was de sloot dichtgeslibd met weinig materiaal – hij lag misschien nog open toen men
