## ***Die muere van onse voorouders***

**Opgravingen van vestingwerken  
aan de noordkant van Alkmaar  
(2006-2009)**

**Een uitgave in de reeks  
Rapporten van Alkmaarse  
Monumenten en Archeologie**

**RAMA 16**

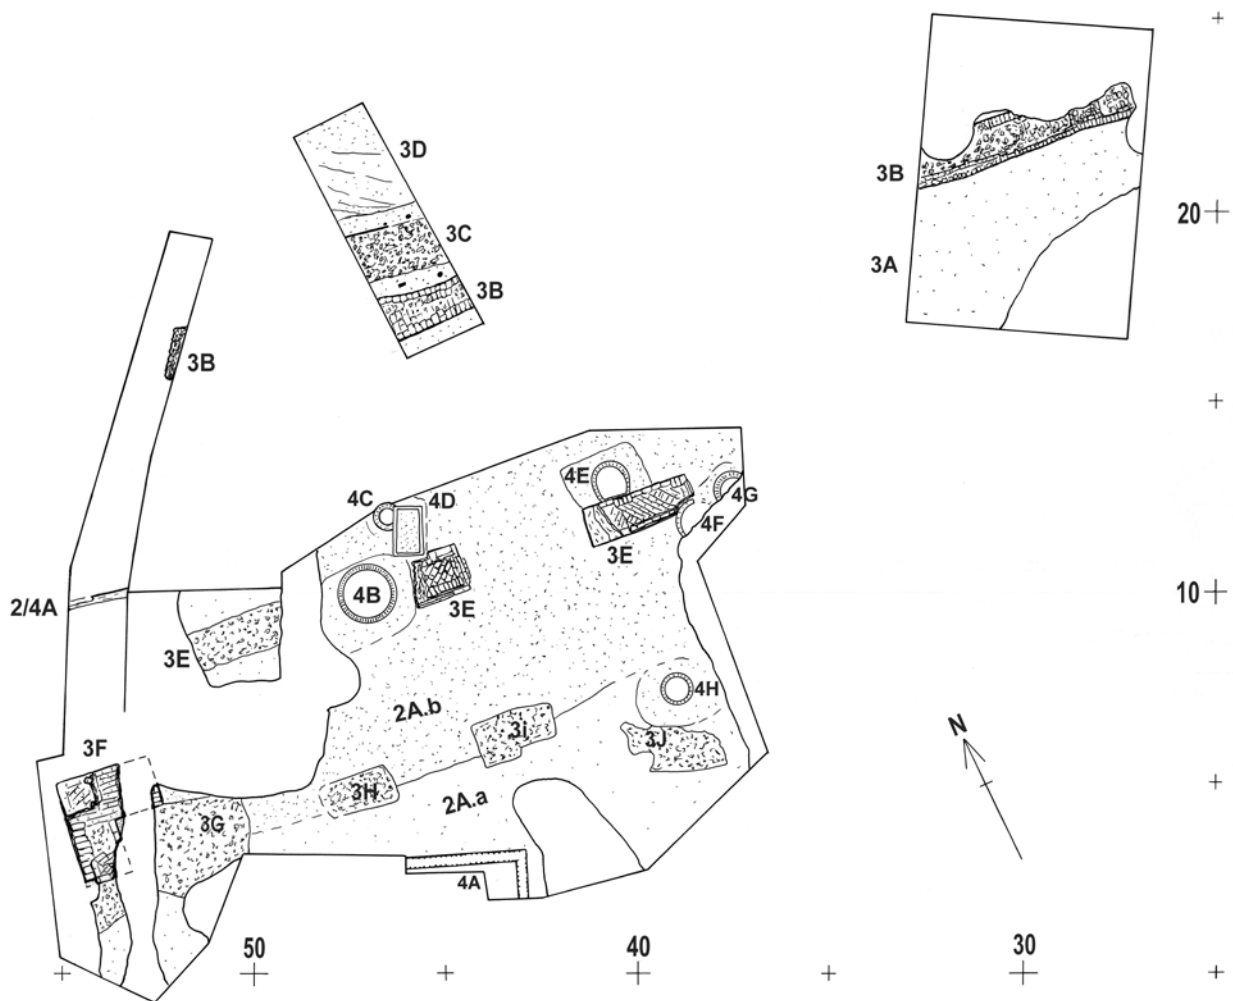
Afb. 37 Opgravings-  
plattegrond van de  
sporen uit perioden 3  
en 4 (schaal 1:200).

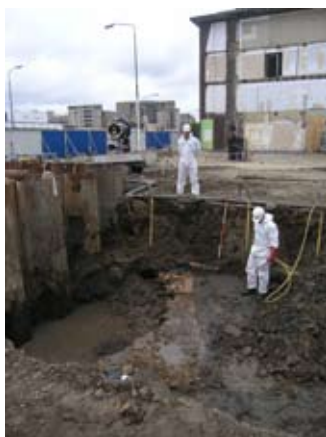
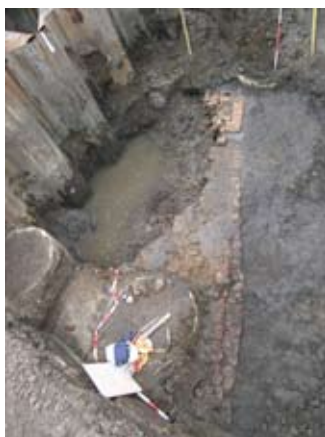
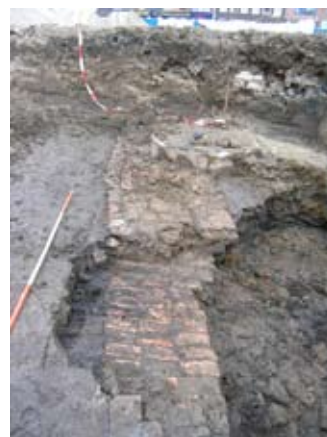
Afb. 38-40 Werkput 1 met de fundering van walmuur 3B

**3B** Rechte walmuur van 1 meter dik (**3B.a**), als bekleding gebouwd tegen wal 3A, aangetroffen in vier werkputten (wp1 S500, wp2 S600, wp3 s901, wp5 s1019). In werkput 1 en 5 betrof het slechts de onderste paar lagen metselwerk, in werkput 3 zelfs niet meer een puinbaan. Het best bewaarde deel in werkput 2 was nog zo'n 0,85 m hoog vanaf de onderlaag. De muur rustte op een 20-40 cm dikke laag slordig gevleide breukstenen (puin van uiteenlopende steensoorten), dan twee tot drie lagen van vlak gelegde stenen overdwers en dan pas met mortel gemetseld muurwerk. Het opgaand werk in werkput 2 was massief bakstenen metselwerk met de buitenzijden in kruisverband. De muurresten vertoonden steeds scheuren en verzakkingen vaak de gracht in en de originele helling kon niet echt bepaald worden. Het best bewaarde deel in werkput 2 stond vrijwel rechtop. Hij was van bakstenen van 20/20,5x10/10,5x5 cm, 10 lagen 55 cm (baksteenmonster **V25**). De onderkant van de fundering was in werkput 2 op 0,35 m - NAP, de bovenkant in werkput 1 op 0,50 m - NAP, in werkput 2 op 0,56 m + NAP en in werkput 5 op 0,58 m - NAP.

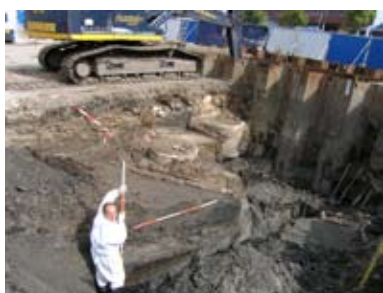
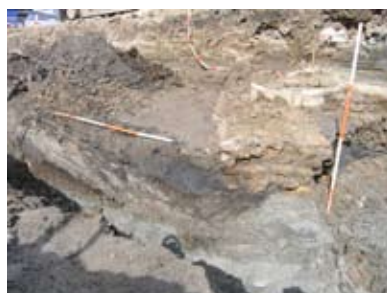
Afb. 41-42 Werkput 1 met profiel EF dwars door de walrestant 3A (donkerbruin zand, op een dunne laag donkerbruine klei met takken erin) en walmuur 3B

De muur blijkt de walmuur te zijn van een aarden wal (**3A**) waarvan de onderste laag nog in situ aanwezig was in werkput 1, bestaand uit lichtbruin gestort zand op een onderlaagje van mestrijke klei en stro van 5-10 cm dik (**afb. 27, 41-42**). Uit deze onderlaag kwam wat aardewerk uit de tweede helft 15<sup>de</sup> of vroege 16<sup>de</sup> eeuw.<sup>3</sup>

**3A** Restant van een aarden wal, rustend op een laag takkenbossen en bruine klei van 5 tot 10 cm dik, aangetroffen in werkput 1 (S501 en S502) op de ge-

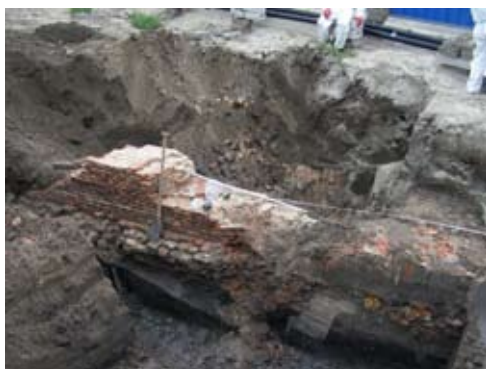
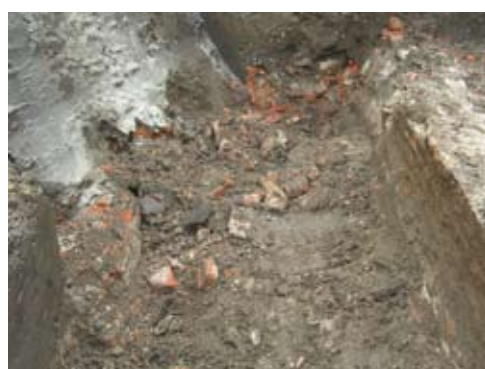
Afb. 47-48 Werkput 2 met een laag grof puin in de gracht aan de noordkant vlak buiten walmuur 3B

In werkput 5 werd aan de buitenzijde een tweetal ingeslagen palen gevonden (**afb. 37, 49-51**).<sup>4</sup> Mogelijk horen ze bij een beschoeiing aan de voet van de walmuur. Vlak daarbuiten lag een grote hoeveelheid puin van dezelfde steen (**3C.a**), waarschijnlijk het gevolg van de Spaanse beschieting van 1573 - of van de toen mislukte poging tot verzwaren van de aarden wal, zoals de ooggetuige van het Beleg meldde voor een stuk muur bij de Friesepoort? Vlak buiten dit puin bevond zich een tweede beschoeiing, vermoedelijk van het eerste herstel in 1573/1574 (**3C.b**). Ook in werkput 2 is grof puin gevonden van naar buiten gevallen muurgedeelten (**afb. 47-48**). Aan de buitenzijde werd (in werkput 5) op

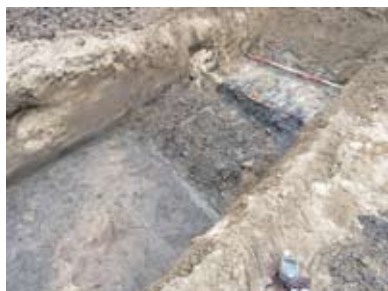
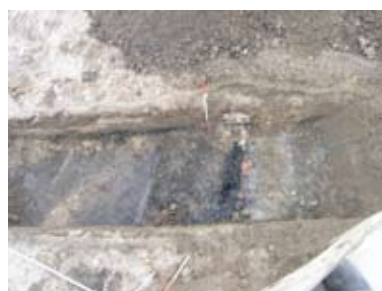
Afb. 49-51 Werkput 5 uit het noorden/oosten gezien met walmuur en palen voor de 1ste beschoeiing 3B (1528/50), puinvulling in de gracht 3C met 2de beschoeiing er buitenlangs (1573-74), en zandopvulling van gracht 2D (1575/76)

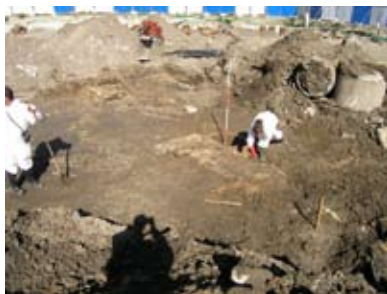
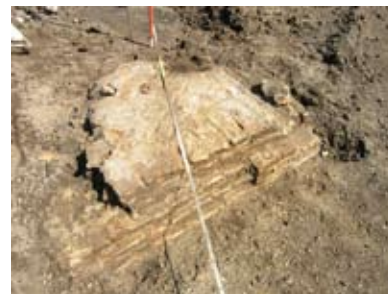
Afb. 52-55 Werkput 4 met de zware spaarboogfundering 3E

Gezien de vrij kleine tussenafstand met de walmuur (de wal was in werkput 1 minstens 6-7 meter breed) zou spoor **3E** een keermuur kunnen zijn geweest voor de achterzijde van de wal, waardoor de wal ter plekke smaller werd en er voldoende ruimte bleef voor een kloostergebouw (sporen **3F - 3J**). De bouwer van de keermuur is niet dezelfde als van de walmuur, want hij is niet van dezelfde steen gemaakt.

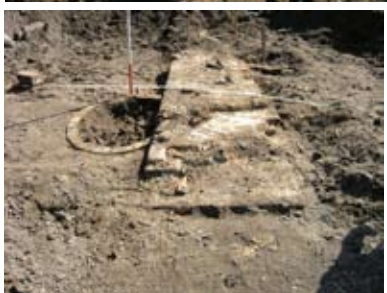
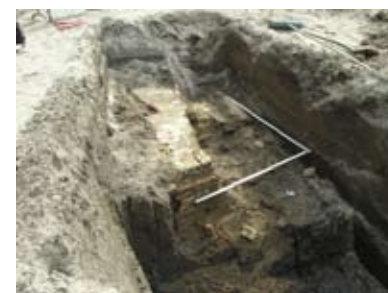
Afb. 57-58 Werkput 4 met fundering 3F

Afb. 59 Werkput 4 coupe AB met de fundering 3F bovenop de opgevulde gracht 2A

Deze laatste is een zwaar blok muurwerk van oranje/geel geaderde baksteen van 23/23,5 x 11/11,5 x 5,5 cm, een enkele steen een cm kleiner of groter, eveneens in patijtsverband. De fundering stond bovenop de gedempte vestgracht 2A en was daardoor ook flink verzakt noordwaarts de gracht in. De kuilen oversnijden eveneens de gedempte gracht 2A. In de oksel van het hoekstuk 3F zat een grote rechthoekige puinkuil 3G; ongeveer in lijn met de noordkant van deze puinkuil lagen twee kleinere puinkuilen 3G en 3H, elk ongeveer 1,0 bij 2,0 meter groot; aan de oostkant was een restant van weer een grote puinkuil 3J. De tussenafstanden van de kuilen zijn vrij regelmatig, ongeveer 3,0 meter. We vermoeden dat het de vlijlagen zijn voor een poerenfundering. Het L-vormige hoekstuk is dan een verzwarende van de hoek van het gebouw, dat wellicht verzakte vanwege de gedempte grachtbodem. We vermoeden dat dit de noordgevel is van de kloosterkapel.

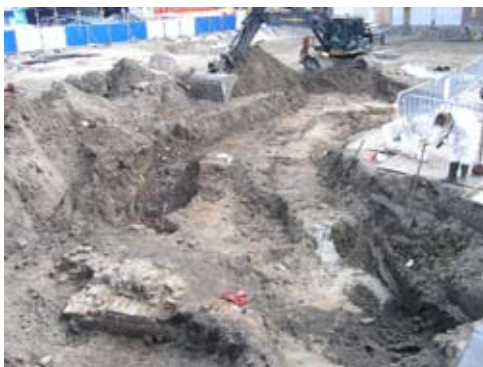
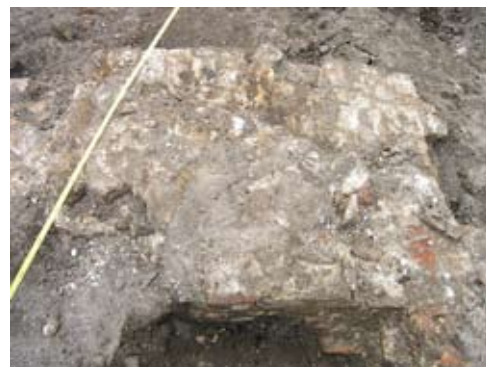
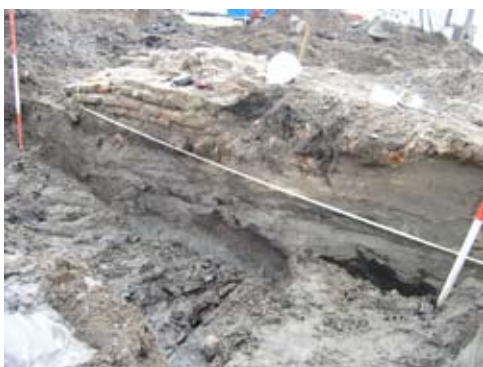
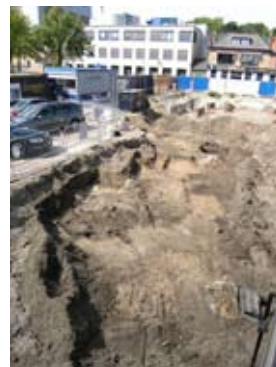
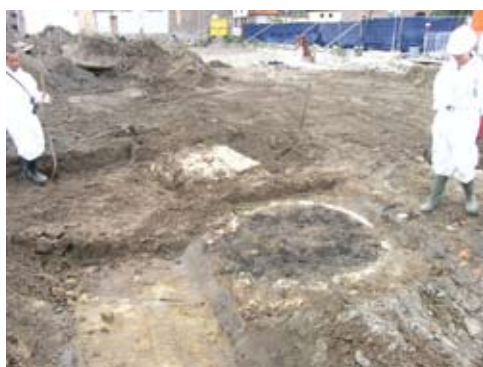
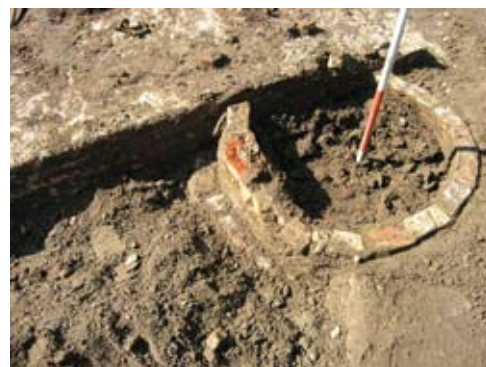
Afb. 60 Werkput 4 met de reeks puinkuilen 3G-3J die aansluiten op fundering 3F, vanuit het westen gezien

Afb. 61-62 Werkput 4 met waterputten uit

**3H en 3I** Twee rechthoekige puinplekken in werkput 4 (S1003 en S1004) van dezelfde soort als puinplek 3G, beide ongeveer 1 bij 2 meter groot en in elkaars verlengde in oost-west richting met een tussenafstand van 3 meter. Het vlak was hier op 0,20 m - NAP, de kuilen nog ongeveer 10 cm diep, dus met de onderkant ongeveer gelijk aan 3G.

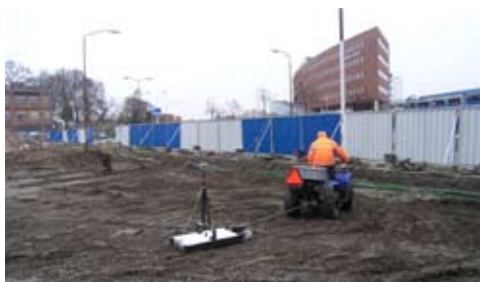
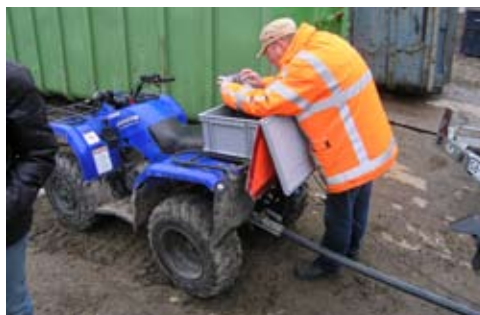
Afb. 64-65 Grondradar-onderzoek: de tracer wordt achter een quad gesleept met er bovenop de GPS-antenne; beide zijn verbonden met een laptop achterop de quad die alle informatie opslaat

De metingen zijn verricht met een Groundtracer GPR/Tracer systeem (afb. 64-65). Hierbij is gebruik gemaakt van een 300 MHz antenne, waarmee op deze locatie een dieptebereik van circa 3-4 m –mv is bereikt. De GPR/Tracer metingen zijn met een quad uitgevoerd door een specialist van GTFrontline. Bij het opnamesysteem worden tegelijk met de radaropnames ook Tracermetingen uitgevoerd (tussen de radarmetingen door). De Tracer metingen registreren de van nature aanwezige elektrische spanningsverschillen.

Bij een georadarmeting wordt een antenne met circa 3-30 km/uur over het maaiveld voortbewogen. Hierbij is het van belang dat de antenne een goed grondcontact heeft. Ondertussen kunnen door het radarsysteem enkele tientallen metingen per seconde worden uitgevoerd.

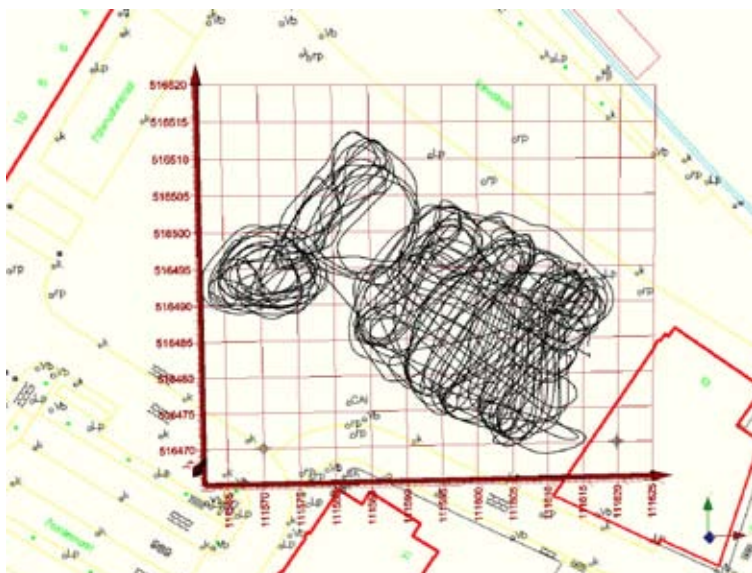
Afb. 66 Overzicht van de metingen met de quad. Midden aan de zuidkant was een stuk terrein niet bereikbaar door materiaalopslag, middenin is een witte rechthoek de locatie van de brandstoftank (toen nog aanwezig)
