**Hel en Hemel**  
restauratie van de gewelfschildering  
in de Grote of Sint Laurenskerk  
in Alkmaar  
door  
Willem Haakma Wagenaar  
Edwin van den Brink  
Barly Misset

een uitgave in de reeks  
rapporten over de Alkmaarse  
monumentenzorg en Archeologie

**HEL EN HEMEL**  
**RESTAURATIE VAN DE GEWELFSCHILDERING**  
**IN DE GROTE OF SINT LAURENSKERK TE ALKMAAR**

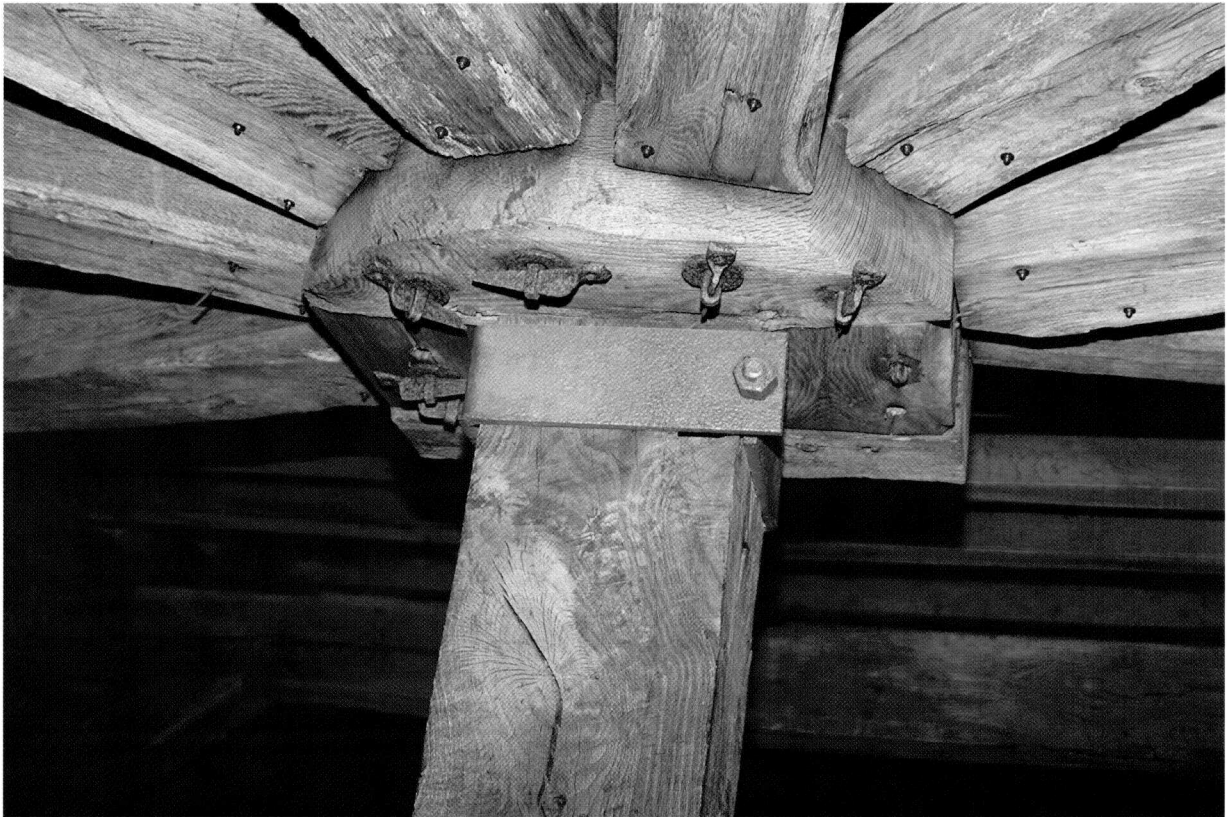
*Kraag om de koningstijl. De dekbalken van de topspanten daaraan met spiebouten verbonden (oranjegeverfde klem is 20<sup>ste</sup>-eeuws)  
[foto: J. Elsinga]*

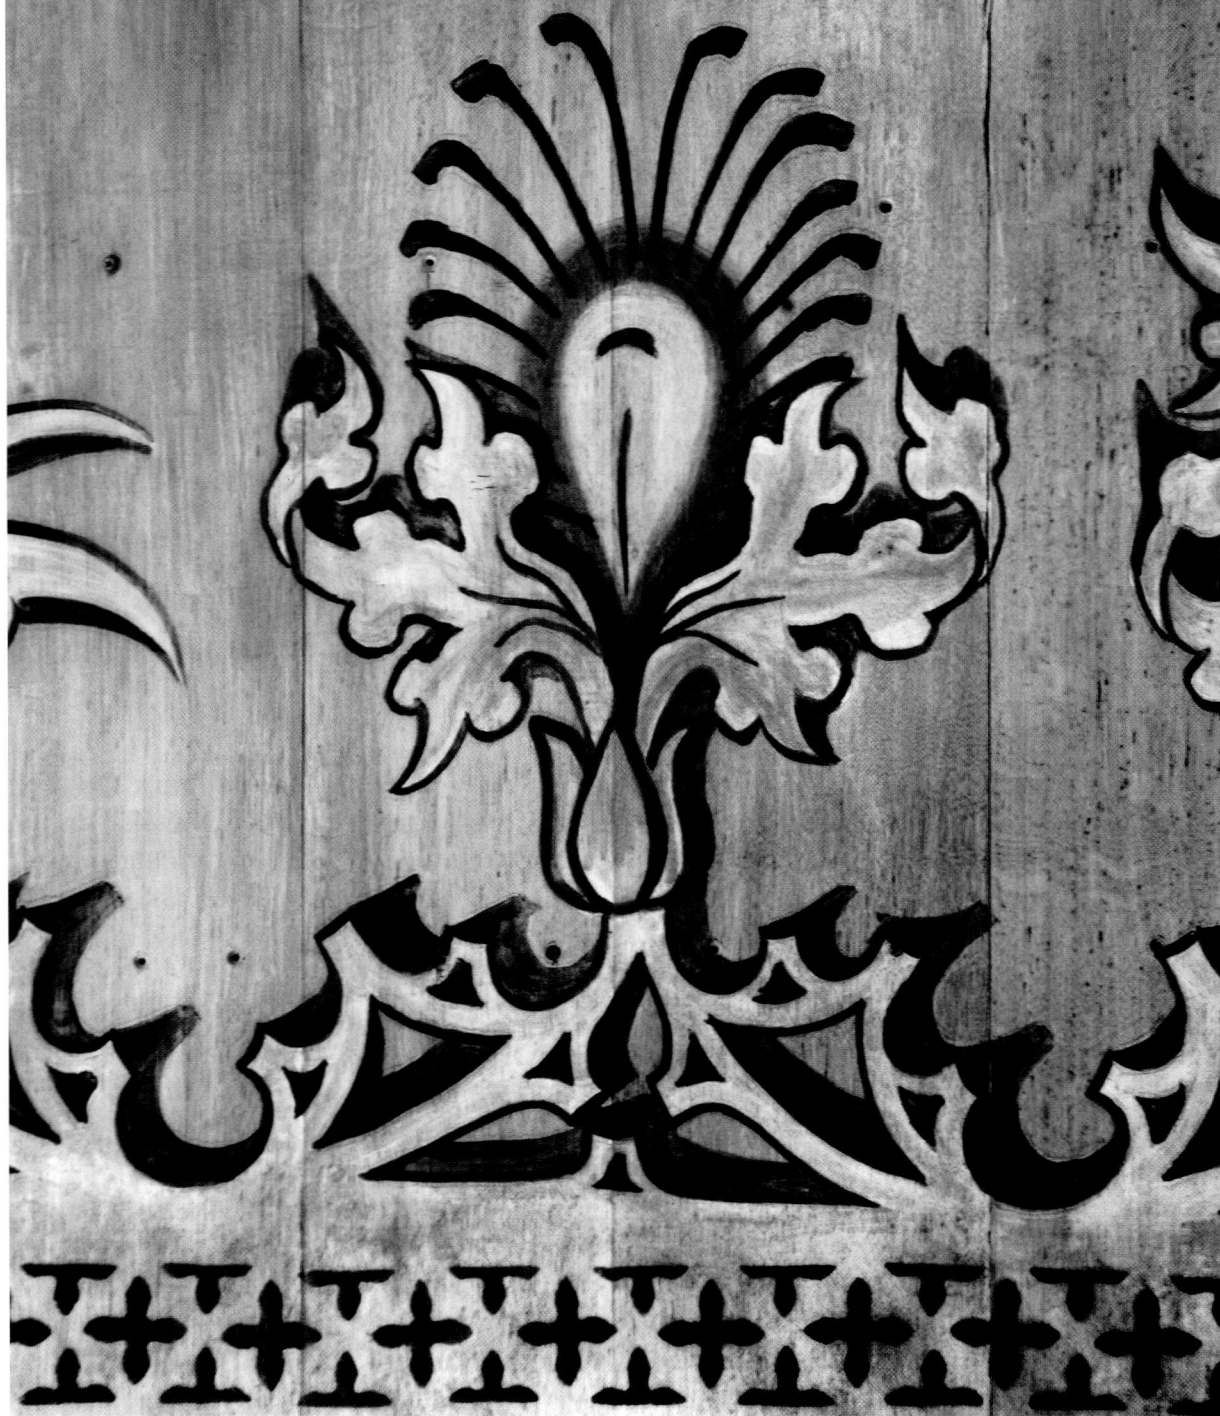
*Beschot uit het noordtransept [foto: J. Elsinga]*

De oorspronkelijke planken (300 in totaal) zijn in slechte tot zeer slechte staat. Door vocht, verstikking en aantasting door schimmels en houtboorders zijn de planken zeer verzwakt. De kwaliteit van de schildering, de historische betekenis en de compleetheid van het noordtransept maakt het echter noodzakelijk het beschot te restaureren en terug te plaatsen op zijn oorspronkelijke plek. De ontbrekende delen in de planken en in de vakken zullen worden aangevuld zodat een compleet beeld ontstaat van het beschilderd beschot van het noordtransept.

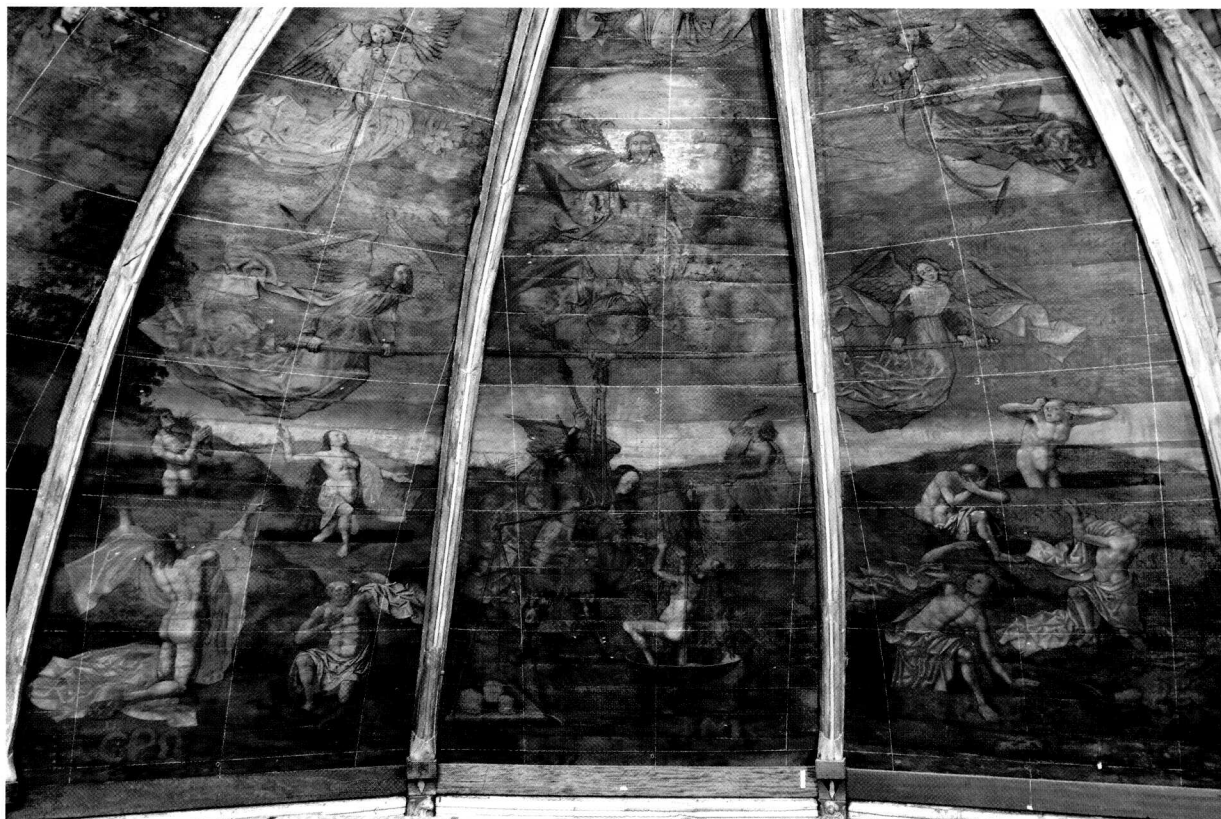
*Het Laatste Oordeel*

Het Laatste Oordeel is verdeeld over negen driehoekige vakken, waarbij het begin- en eindvak twee rechthoekige driehoeken zijn met de punt naar beneden. De zeven vakken ertussen zijn gelijkbenige driehoeken met de punt naar boven. De schildering was onderdeel van de Rijksmuseumcollectie en stond tevens opgesteld in het museum. Een zelfde vorm, een gedrukte kwartcirkel, was nagebouwd. Planken die te slecht waren om te behouden, werden vervangen door planken uit het overige, uitgenomen beschot.

Bij de huidige restauratie worden alle voorgaande restauratieplankjes zoveel mogelijk behouden en worden ze verlijmd in de oorspronkelijke plankvorm. Messing en groef geven de boven- en onderkant van de plank aan. Indien deze zijn verdwenen, wordt naar de voorstelling gekeken en de hoogte van de boven- of onderkant gereconstrueerd. Op twee tekeningen, schaal 1:5, worden de planken en spijkergaten weergegeven. Op afdrucken van de tekeningen wordt de voorstelling getekend. Aan de hand van het oude spijkerpatroon worden de spijkergaten in de sporen gezocht. Dit patroon moet corresponderen. Een afwijking geeft de veranderde tussenruimte weer. Ook kan een horizontale verschuiving worden bepaald. Met de twee verplaatsingen van het beschot (één keer naar Amsterdam en weer terug naar Alkmaar) zijn de zijanten verzaagd om een plaatsing te vergemakkelijken. De voorstelling verschuift hierdoor horizontaal en omhoog. Indien de authentieke plaats is bepaald, kan de zijkant van de plank ook worden aangeheeld. Dit gebeurt met nieuw wagenschot. Met bamboe deuvelpennen wordt een verbinding gemaakt en verstevigd aan de achterkant met 1 mm dun triplex. De voorkant wordt in één vlak gesteld met een doorlopende nerf. De hoeveelheid nieuw restauratiehout is bij deze voorstelling minimaal.

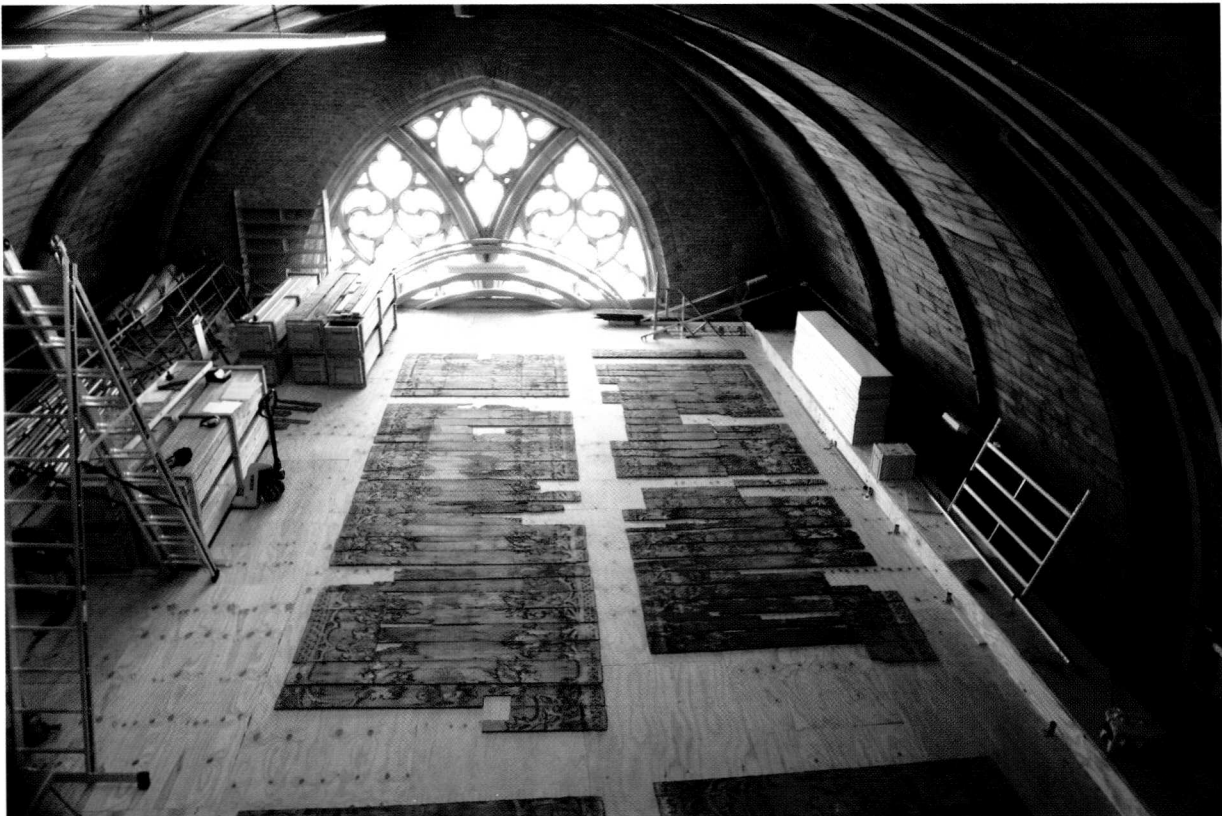
*Uitleg van de planken in het noordtransept*

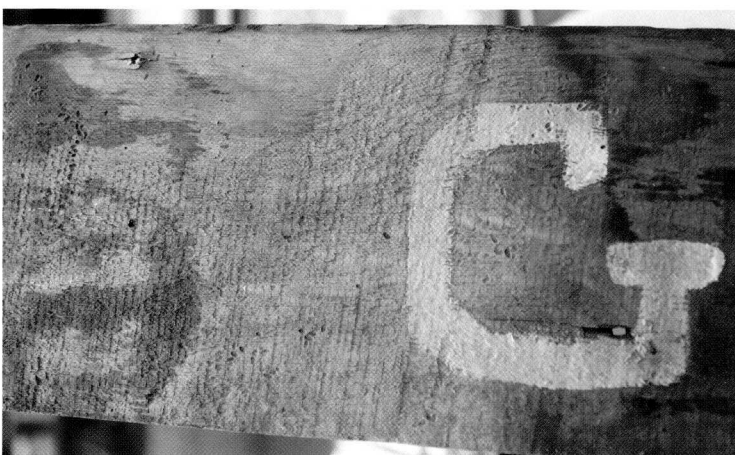
*Machinaal gezaagd wagenschot*

De planken zijn geschuurd aan de zichtkant, aan de achterkant zijn de bewerkingssporen met strijklicht zichtbaar, bij machinaal gezaagd hout, een regelmatige zaagslag, bij handgezaagd hout een onregelmatige zaagslag. Bij kloven zijn veel spiegels zichtbaar en zijn in de nerf onderdelen van het hout meegetrokken. Wagenschot werd voornamelijk toegepast als afwerking omdat het voor hout een minimale werking heeft, weinig krimp en geen kromtrekking, en het bovendien fraai oogt. De term wagenschot heeft uitsluitend betrekking op eiken, niet op andere houtsoorten.

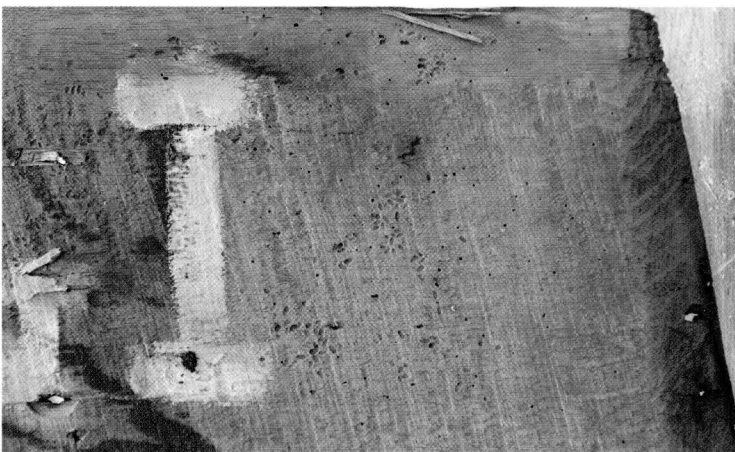
*Hand gezaagd wagenschot*

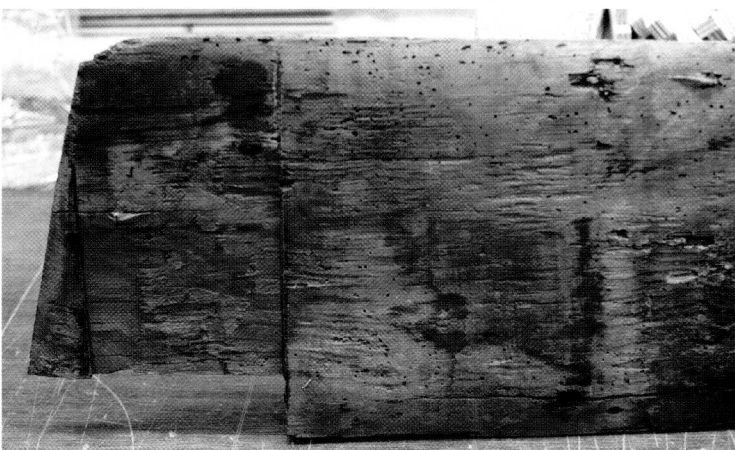
*Gekloofd wagenschot*

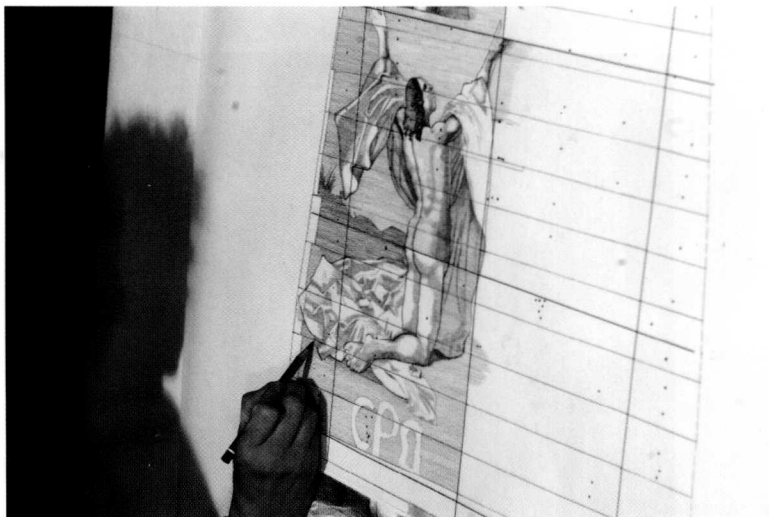
*De gehele voorstelling wordt minutieus getekend*

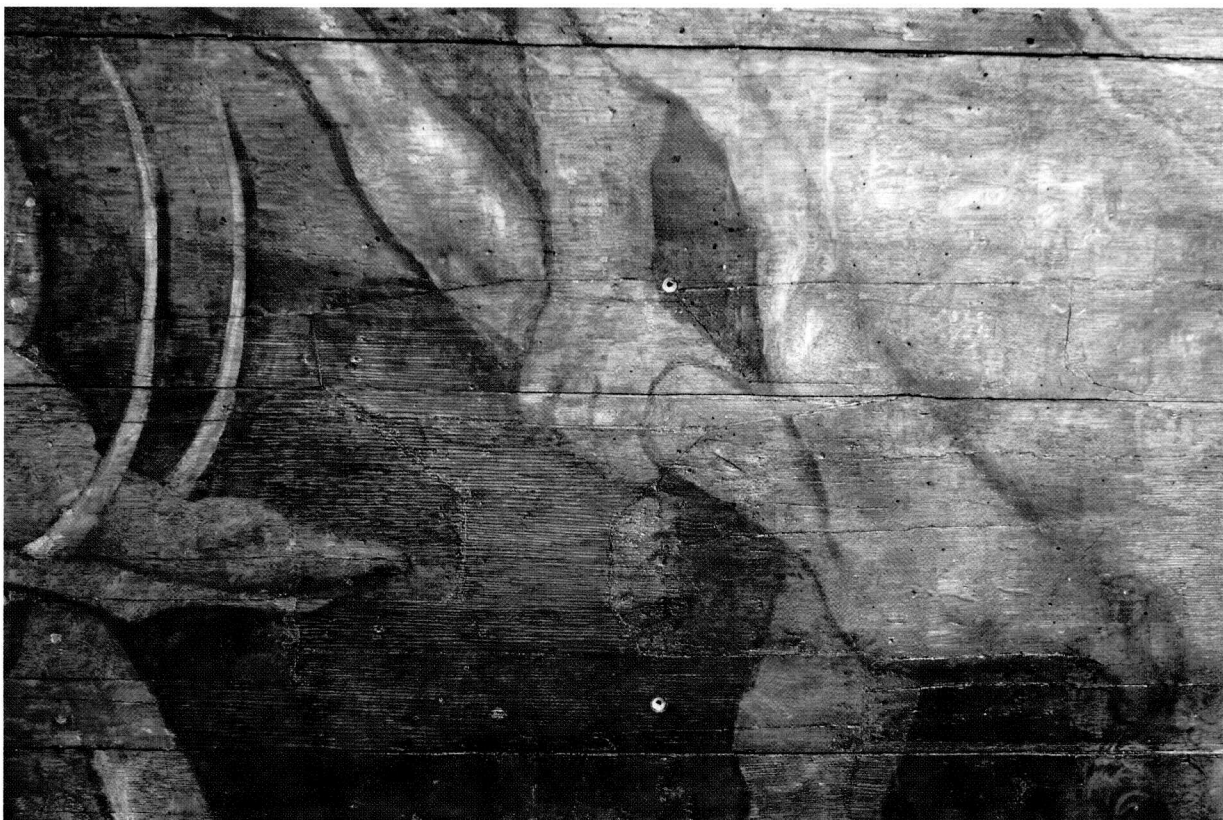
*Behouden restauratie plankjes*

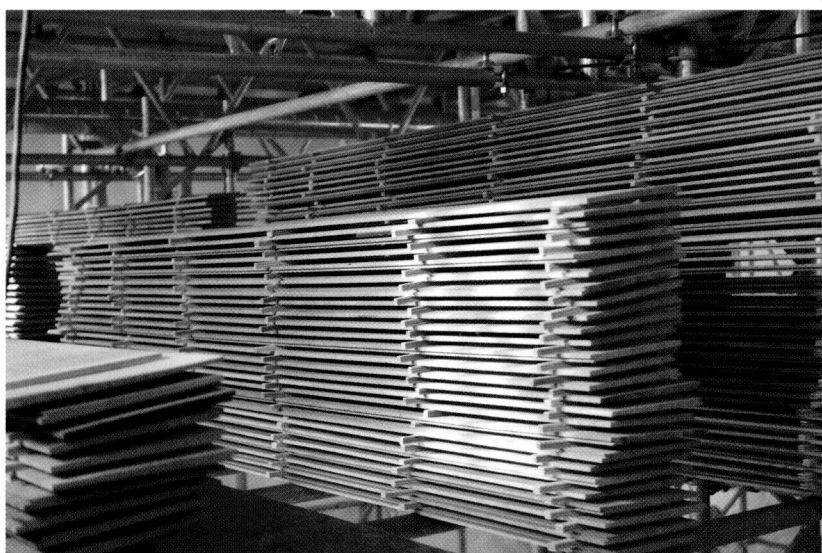
*Links: nieuw wagenbeschot. Rechts: messing en groef*

De laatste optie is het meest eenvoudig in zijn uitvoering, maar hier kleven zowel voor- als nadelen aan. Een grove nerf, zonder spiegels blijft namelijk altijd zichtbaar ten opzichte van de wagenschot planken, ook afgedekt met een schrale kalkgrond. Een tweede nadeel is dat het hout door krimp krom kan gaan trekken. Voordeel is echter dat deze dosse gezaagde planken ruim voorradig op de markt zijn met een kwaliteit die varieert van hoog tot laag, van Frans, Slowaaks, naar Russisch en Amerikaans en bovendien in alle maten verkrijgbaar is.

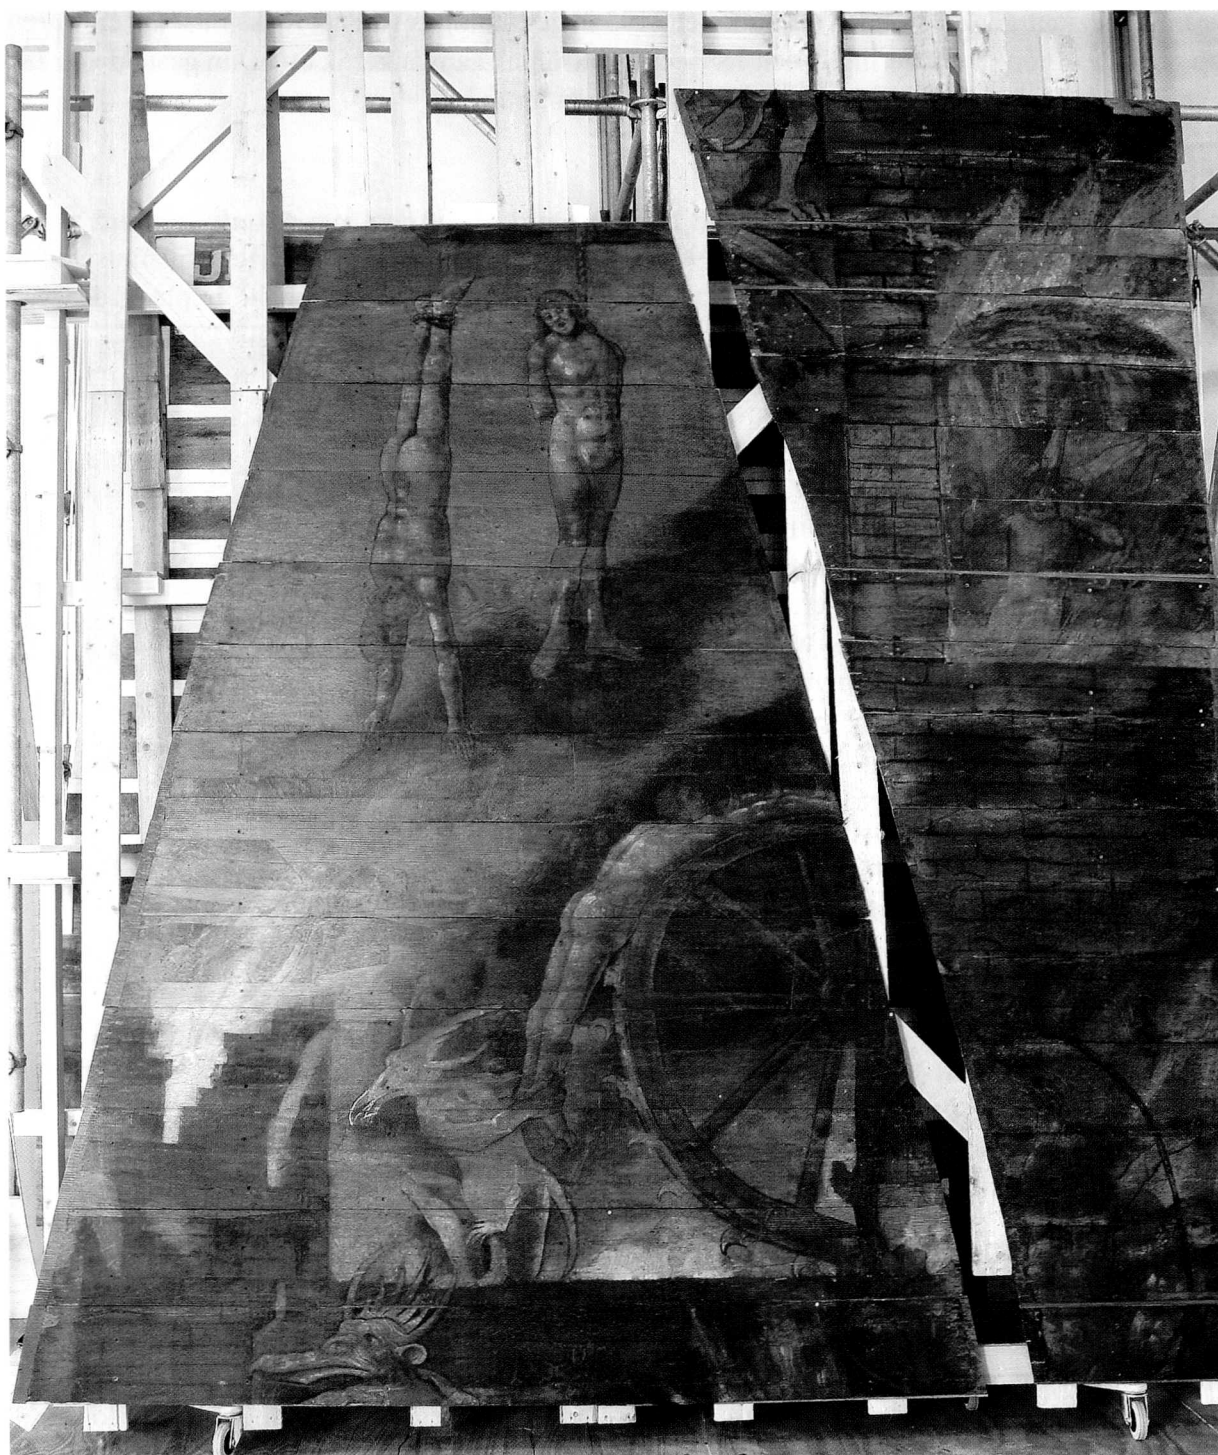
*De Hel in restauratieopstelling [foto: J. Elsinga]*

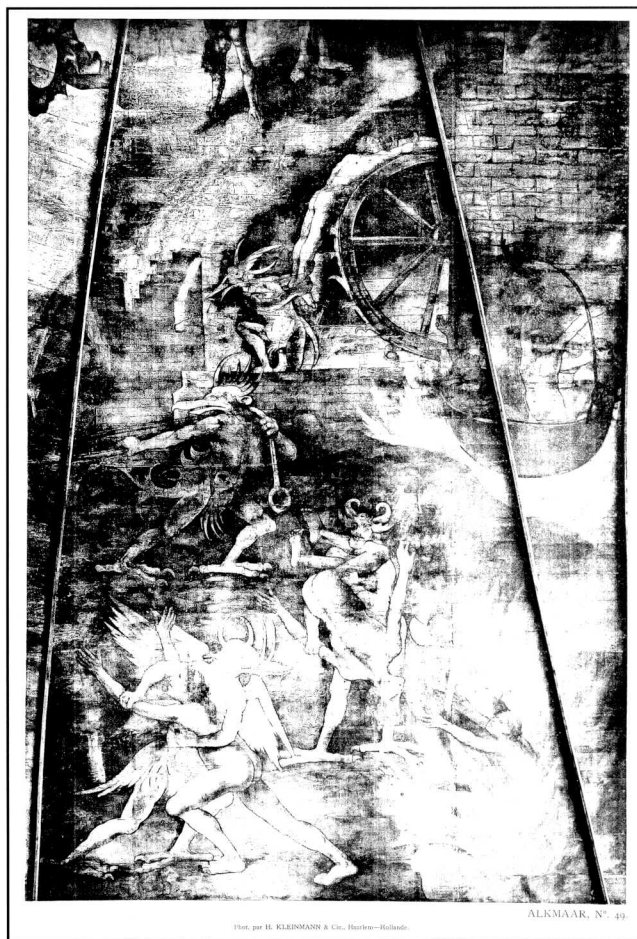
*De Hel in de museum-opstelling, kort na de in 1902 voltooide restauratie Dunselman (Peintures Ecclésiastiques, 1903)*

zorgde voor het tegengestelde probleem. Afgedwongen door de krappe maten van de zaal in het Rijksmuseum Amsterdam, waren de vakken van het gewelf iets versmald, de planken dus iets verkort. Hun lengte was daardoor niet meer bepalend voor hun positie in de kap. De verkorte planken konden te hoog in de zich naar boven vernauwende vakken worden geplaatst. In de op hun punt staande meest westelijke vakken konden zij juist te ver naar beneden worden geschoven. Vooral in de over twee van zulke verschillende vakken verdeelde Hel was de situatie gecompliceerd omdat daarin tijdens het pasklaar maken in het museum weer een strook was toegevoegd ter breedte van de weggelaten rib.<sup>3</sup> Zonder deze ingevoegde strook zou ofwel de verticale buitenlijn van de toren in de Hel worden verstoord, ofwel de omtrek van de eveneens over beide vakken verdeelde ketel. Bij het vinden van de positie in de kap zullen de timmerlui zich in 1941 voornamelijk hebben laten leiden door de over alle vakken doorlopende voorstelling.

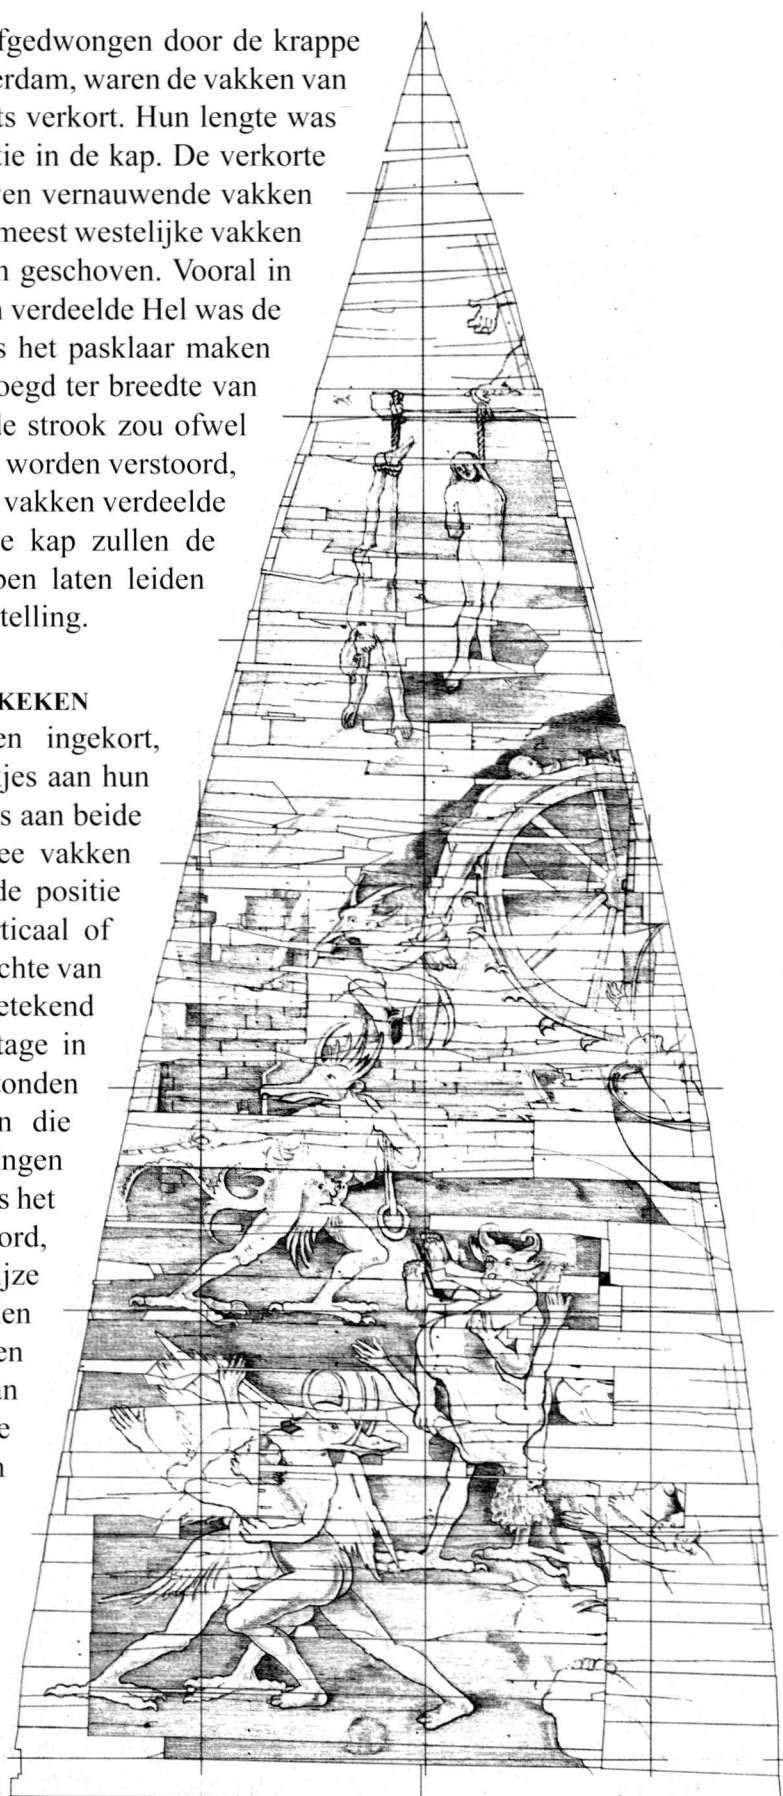
Documentatietekening van De Hel, 2003. Op de niet oorspronkelijke inzetstukken zijn geen toonverschillen aangebracht, alleen omtreklijnen [tekening: Willem Haakma Wagenaar]

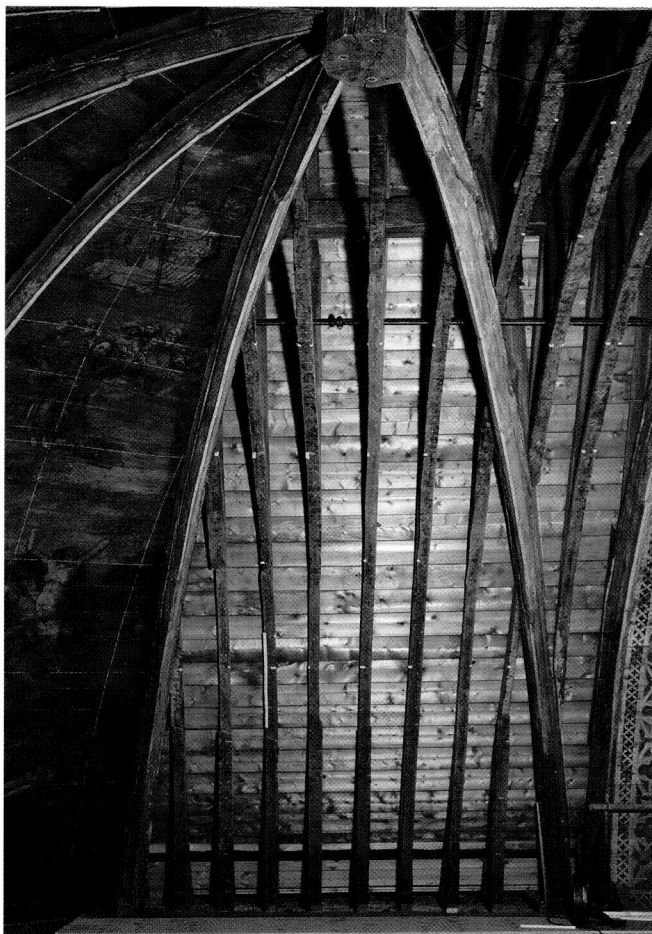
*Boven: de kapconstructie, na demontage van de twee vakken met De Hel.  
Onder: de kasporen met de resten en gaten van het oorspronkelijke beschot  
tussen soortgelijke herinneringen aan 19<sup>de</sup>- en 20<sup>ste</sup>-eeuwse afdekkingen  
[foto's: J. Elsinga]*

positie van het gewelfbeschot kunnen worden afgelezen in de resten of gaatjes van de oorspronkelijke spijkers waarmee het beschot in de kap bevestigd was geweest. Nadat de twee vakken met de Hel in 2003 waren opgemeten, op schaal in tekening gebracht en gedemonteerd, kon de kap nader worden onderzocht. De meeste sporen en daartegen gespijkerde gewelfschenkels waren nog oud en met hun oorspronkelijke spijkers aan elkaar verbonden (zie afbeelding links). Alleen de onderste schenkels bleken tijdens de vorige restauraties van hun plaats genomen te zijn, enige te zijn ingekort, sommige zelfs verwisseld. Het onderzoek moest zich dus richten op de daksporen en de daartegen bevestigde bovenste schenkels. Hun voorzijde was bezaaid met de gaten van de koperen draadnagels uit 1941, de resten van de spijkers waarmee in hetzelfde jaar als bescherming bedoeld asfaltpapier was vastgezet, gaten en resten van de gesmede spijkers waarmee het vervangende beschot in 1886 was bevestigd en de resten of gaten van de

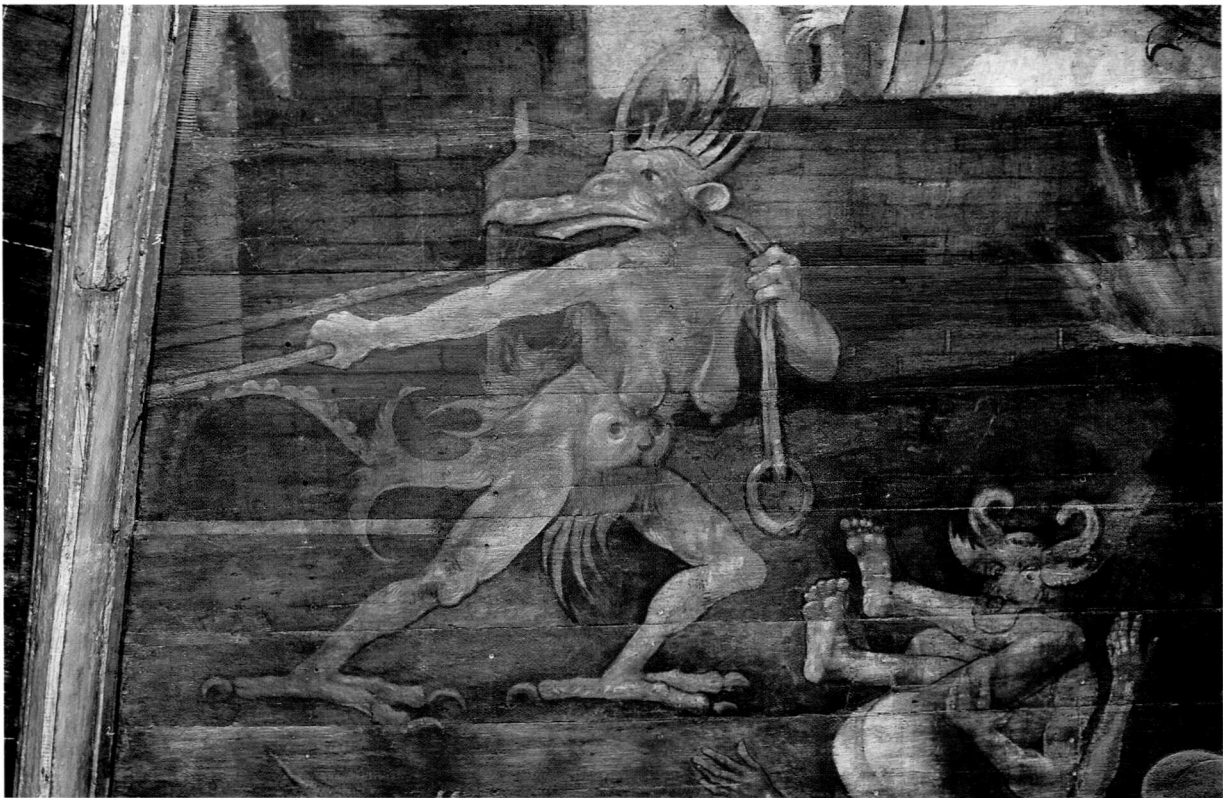
*Het omkijkende monster met de ketting. De borstpartij van Dunselman in 2005 aangepast aan de gecorrigeerde positie van de planken in de kap [foto: J. Elsinga]*

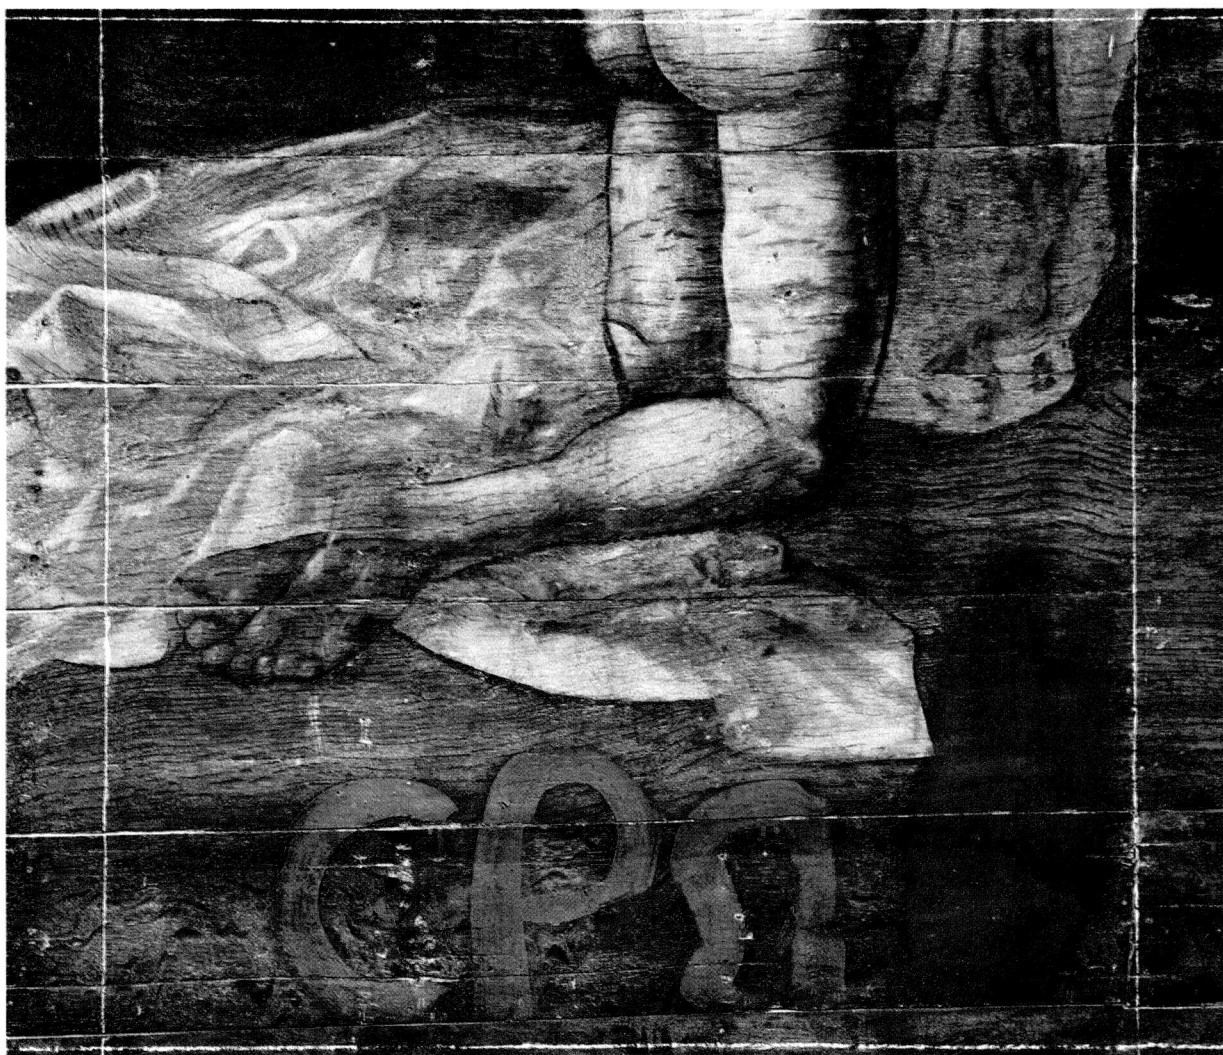
*De signatuur van de onbekende schilder C.P.N. (?) in vak 2 van het Laatste Oordeel [foto: J. Elsinga]*

Een van de sporen van vroeger schilderwerk die de restauratoren aangetroffen, bevindt zich op de muurplaat bij de koorsluiting in vak 2 van de schildering van het Laatste Oordeel.<sup>9</sup> Met grove kwaststreken in okergele verf staan hier de initialen C.P.N. (of O?) op de planken geschilderd, gevolgd door het jaartal 1630, '38 of '39. De signering is niet volledig leesbaar doordat de onderste plank bij een latere reparatie is vervangen. In het volgende vak is in dezelfde hand en met dezelfde kleur '1518' toegevoegd. Degene die de reparatie uitvoerde, moet dit jaartal hebben gezien op een door hem vervangen onderdeel en het hebben willen vasthouden. De identiteit van deze schilder blijft voorlopig in het duister. Over de jaren 1630-1639 zijn in het archief van de Kerkvoogdij geen relevante stukken bewaard gebleven.

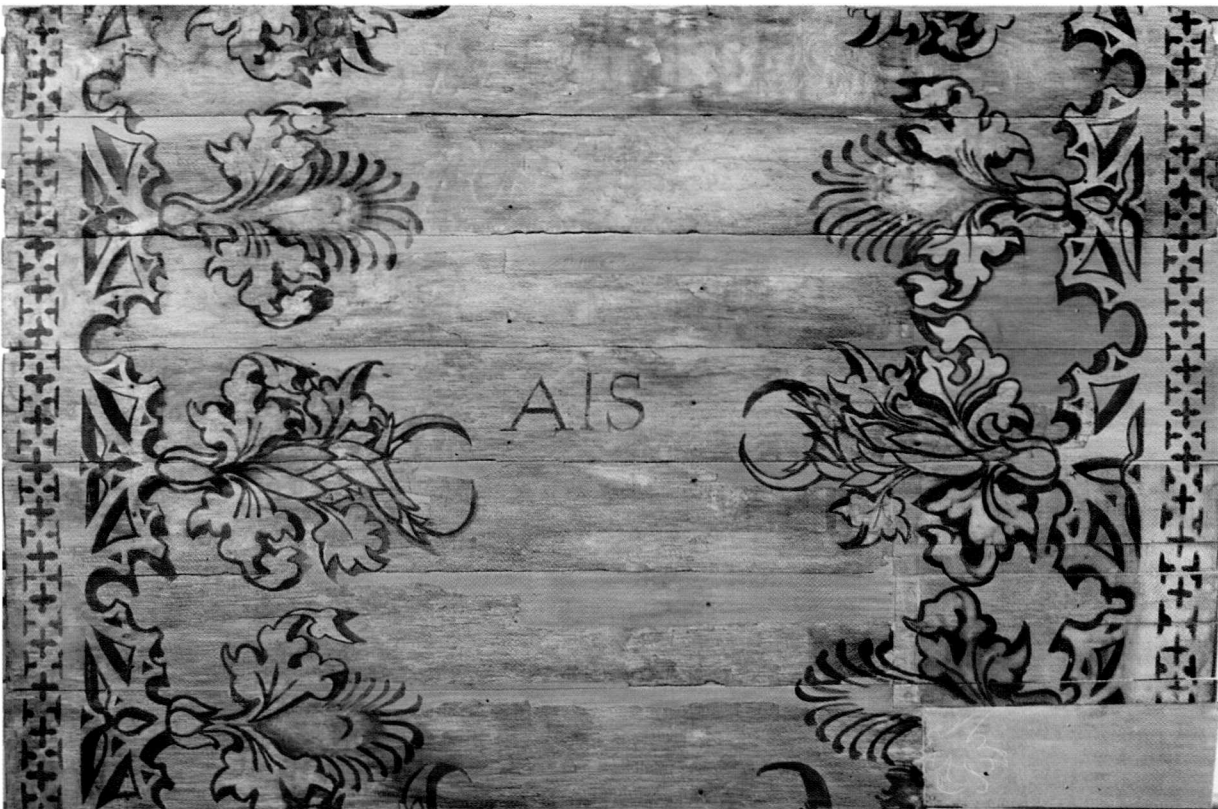
*De signatuur A.I.S. in vak N5 in het noordtransept [foto: J. Elsinga]*

Verfijnder is de signatuur van zo'n twintig tot dertig jaar later, in vak 3 van het Laatste Oordeel. Hier schreef degene die de voorstelling bijschilderde in zwarte verf de initialen A.I.S., het jaartal 1659 en de cijfers 6/12. Dezelfde initialen werden ook in groene verf aangetroffen in een van de gewelfvakken in het noordtransept. Zij bleken niet direct te koppelen aan de naam van een in Alkmaar bekende schilder. De vraag was of A.I.S. aan de hand van de schriftelijke bronnen kon worden geïdentificeerd.

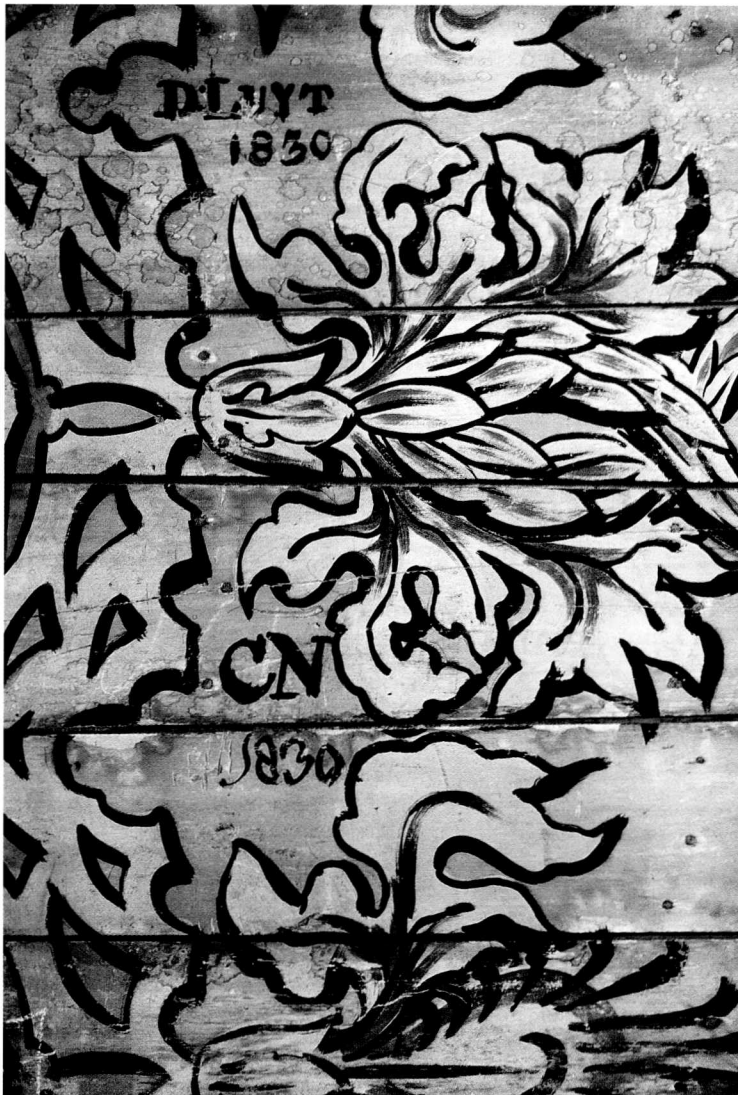
*De signaturen van D. Luyt en C. Nierop (C.N.) [foto: J. Elsinga]*

Het hout en de schildering van het noordtransept zijn, in tegenstelling tot het Laatste Oordeel, nooit gerestaureerd. Wel zijn er reparaties uitgevoerd en zwakke gedeelten in het hout vervangen. Zo is er in 1830 een grote reparatieronde uitgevoerd door de heer D. Luyt, die zijn naam heeft achtergelaten op het gewelf met het desbetreffende jaartal. Deze reparatie was noodzakelijk, omdat het beschot zeer verzwakt was door lekkages en aantasting. Het noordelijke vak naast de viering is vervangen door een vak met het de Alkmaarse burcht en de signatuur van G. Sypesteijn en met het jaartal 1830. Het meest noordelijke vak aan de zuidzijde met het wapen met de negen bollen (het wapen van Quirinus) is voor de helft vervangen door 19<sup>de</sup>-eeuws hout. Terwijl de westelijke ciborie van de noordkant gedeeltelijk 19<sup>de</sup>-eeuwse inzetstukken heeft. Van de in totaal 500 planken ontbreken er grosso modo 100 en zijn er 100 in de 19<sup>de</sup> eeuw vervangen.
